FICHA DE INVENTARIO Y VALORACIÓN DE BIENES CULTURALES INMUEBLES

INMUEBLE No MZ 031

1.1. Nombre del Bien	CL 9 4 70	1.2. Otros nombres	N.A.
1.3. Pertenece a valoración colectiva	No	1.4. Nombre	N.A.

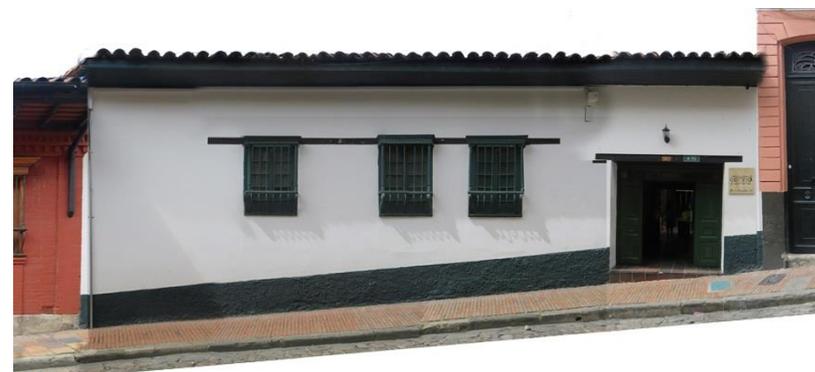
9. FOTOGRAFÍA DEL INMUEBLE

Inmueble de un piso paramentado en un predio medianero con forma rectangular; sus dimensiones son: frente de 12.31 m y fondo de 29 m, logrando una proporción de 1 a 2.35 veces aproximadamente, con frente sobre la Calle 9. La ocupación del predio se realiza mediante un volumen con patio central y 2 patios laterales posteriores. Se accede a través de un zaguán que conduce a un pasillo lateral en el que se dispone la recepción y un pequeño archivo. Alrededor del patio del costado sur se dispone una sala de consulta; al occidente hay 2 módulos de baños y una cocina pequeña, seguidos de una sala y archivo audiovisual con depósito, la cual se conecta internamente con la sala de proyecciones mediante un tramo pequeño de escaleras que resuelve el leve cambio de nivel. Al oriente se ubica otra sala de consulta junto al patio central. En la parte posterior, una oficina con frentes hacia los patios laterales. La fachada consta de un cuerpo con zócalo en pintura y remate en alero de madera. Está resuelta en el plano de paramento y cuenta con 3 vanos de ventana con carpinterías de madera tiopo pecho de paloma, y un acceso vehicular. El sistema estructural es de muros de carga con acabado de pañete y pintura, y cubierta a 2 aguas en teja de barro con estructura de madera rolliza. Las carpinterías son en metal y madera.

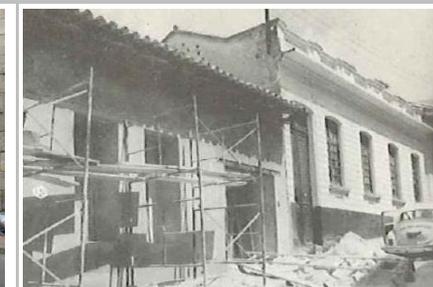
11. FOTOGRAFÍA ANTIGUA

Fuente: Recorridos fotográficos por el centro de Bogotá, Noviembre 1981 - Febrero 1982. Colcultura

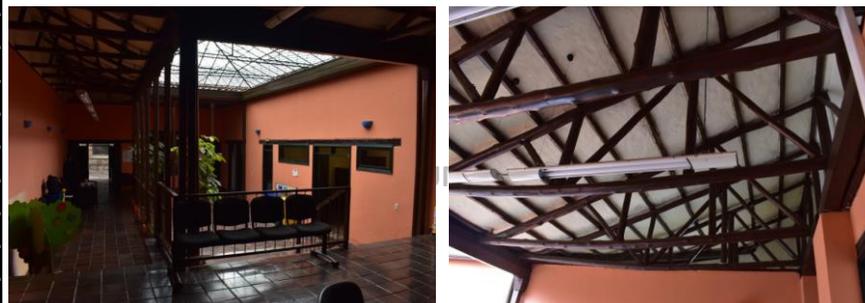
16. FOTOGRAFÍAS INTERIORES

Valor estético: El inmueble permite una lectura integral de su tipología original, debido a que no evidencia modificaciones significativas desde su construcción. Mantiene su distribución espacial en torno a un patio central con galerías apoyadas en pies derechos, así como su sistema constructivo de muros de carga y cubierta en teja de barro, característicos de su período histórico. Su fachada tiene un diseño modesto, cuyas proporciones e irregularidad en la distribución de los vanos permite inferir su período histórico. Cuenta con un remate en alero, con el cual se integra armónicamente en un perfil urbano homogéneo en términos de altura, volumetría y lenguaje arquitectónico. En el interior se destaca la estructura de madera rolliza y acabado en torta de barro en cielorraso, la cual se encuentra en buen estado y mantiene parte de la estética original del inmueble.

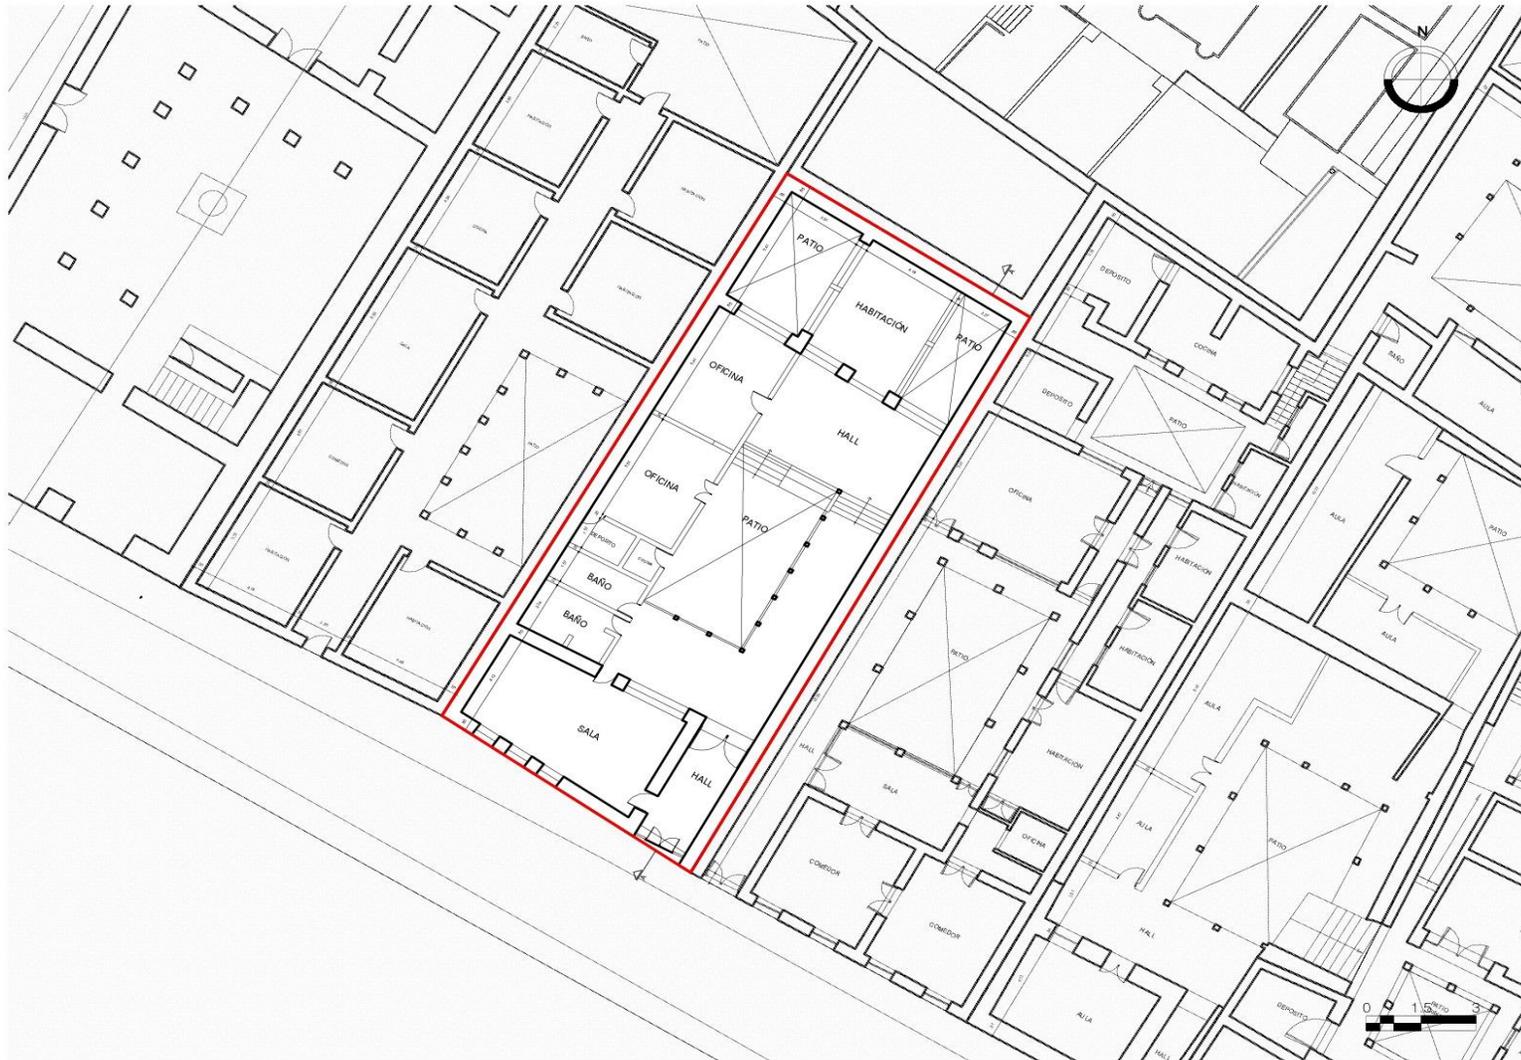
18. PLANIMETRÍA (PLANTA ARQUITECTÓNICA)

Planta primer piso

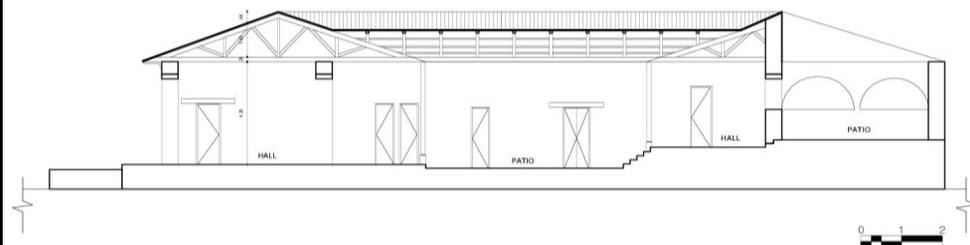
Corte longitudinal
Fuente: Equipo Levantamientos PEMP Patrimonio Inmueble

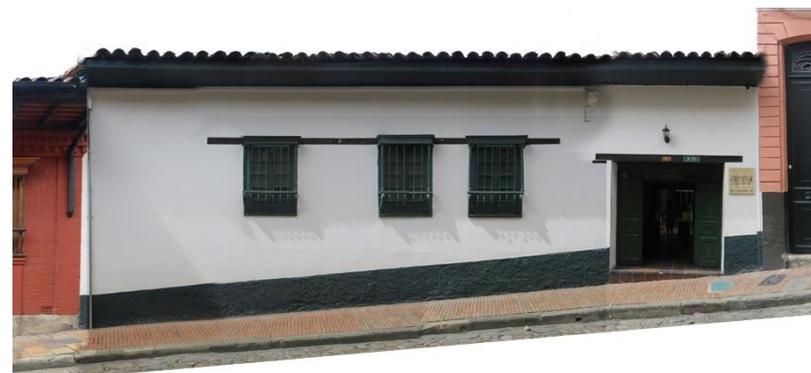
Fachada Sur
Fuente: Equipo Fotografía PEMP Patrimonio Inmueble
