FICHA DE INVENTARIO Y VALORACIÓN DE BIENES CULTURALES INMUEBLES

USO EXCLUSIVO DEL MINISTERIO DE CULTURA		INMUEBLE No	MZ	031
Código Nacional		Hoja 1	PR	010

1.1. Nombre del Bien	KR 5 9 48	1.2. Otros nombres	N.A.
1.3. Pertenece a valoración colectiva	No	1.4. Nombre	N.A.

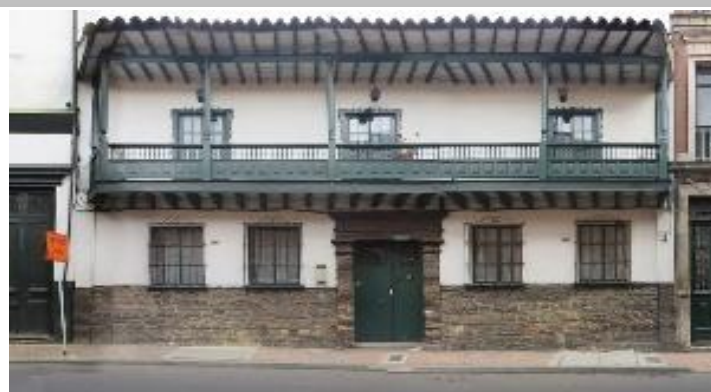
9. FOTOGRAFÍA DEL INMUEBLE

14. DESCRIPCIÓN	
<p>Inmueble de 2 pisos paramentado en un predio medianero irregular, sus dimensiones son: frente de 12.80 m y fondo de 26.80 m, logrando una proporción de 1 a 2.09, con frente sobre la KR 5. Se emplaza mediante un volumen irregular que se escalona de mayor a menor altura, en sentido occidente-orientado. Conformando un patio lateral norte y un patio central posterior. No es posible describir la espacialidad interior ya que no se tuvo acceso al inmueble. La fachada es simétrica, está compuesta de 2 niveles divididos por un balcón de madera cubierto, de 5 módulos sobre canes. El nivel 1 consta de un zócalo de piedra y ladrillo a la vista; un acceso central con portada de columnatas de ladrillo a la vista, arquivada y cornisa; 2 vanos rectangulares de ventana en cada costado, decorados con una reja que sobresale en forjado de hierro. El nivel 2 consta del balcón mencionado, el cual consta de 3 vanos rectangulares de acceso, decorados con un marco de madera de formas orgánicas; posee unas barandas de madera reposadas sobre módulos rectangulares de madera tallada. Unas delgadas columnas de forma redondeada sostienen el alero de caja sobre canes de madera. Sistema estructural de muros de carga en ladrillo. Acabados de pañete y pintura, ladrillo a la vista. Carpintería de metal y madera. Cubierta a 2 aguas en teja de barro con estructura de madera. Patios cubiertos con marquesina. No es posible dar una valoración exacta respecto a su estado de conservación ya que no se tuvo acceso, sin embargo, debido a que la ocupación del predio y el uso no ha tenido modificaciones, se infiere que esta conserva la tipología de patio central y distribución interna original. Su estado de mantenimiento es bueno.</p>

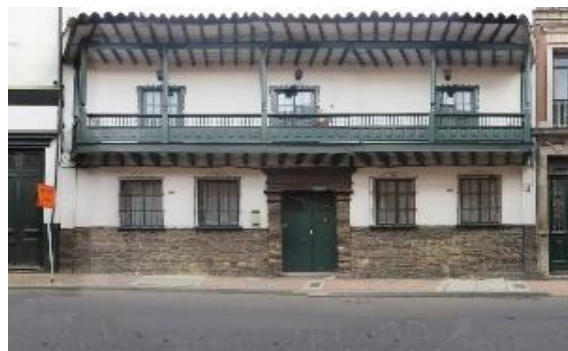
Fachada Occidente

Valor estético: De acuerdo con lo descrito y su valoración histórica, se identifican elementos del repertorio formal característico de del periodo de la segunda mitad del Siglo XIX, representado por el uso de elementos decorativos como zócalo de piedra y ladrillo a la vista; marcos de madera con formas orgánicas; canes de madera; forjado de hierro en ventanas; carpintería de madera y metal. Remate de alero de caja sobre canes de madera. La tipología arquitectónica del inmueble sobresale en cuanto a la composición simétrica de la fachada y su gran balcón continuo, lo cual representa la transición entre el periodo Colonial y el inicio del periodo Republicano. Estos elementos difieren de los demás inmuebles de la manzana sobre la KR 5, haciendo de la edificación una particularidad en el continuo urbano.
