FICHA DE INVENTARIO Y VALORACIÓN DE BIENES CULTURALES INMUEBLES

USO EXCLUSIVO DEL MINISTERIO DE CULTURA		INMUEBLE No	MZ	031
Código Nacional		Hoja 1	PR	015

1.1. Nombre del Bien	CL 10 4 45	1.2. Otros nombres	N.A.
1.3. Pertenece a valoración colectiva	No	1.4. Nombre	N.A.

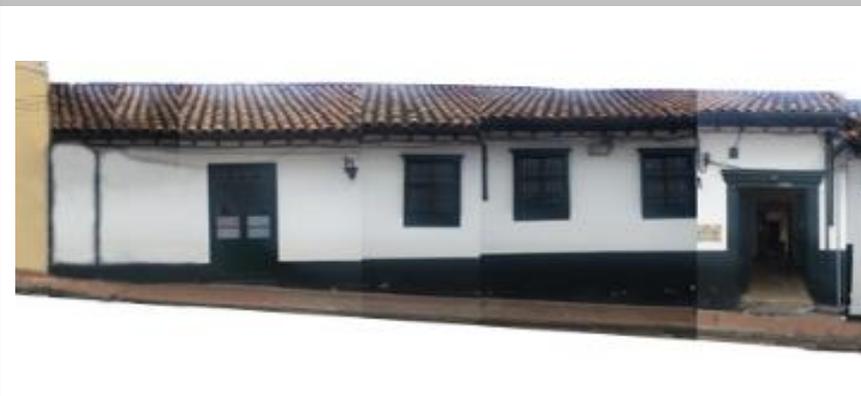
9. FOTOGRAFÍA DEL INMUEBLE

Inmueble de un piso paramentado en un predio medianero irregular, sus dimensiones son: frente de 16.79 m y fondo de 42.86 m, logrando una proporción de 1 a 2.55, con frente sobre la CL 10. Se emplaza mediante 2 volúmenes en O unidos, conformando 2 patios laterales y un pequeño patio posterior lateral. Se ingresa por el acceso con portada, un zaguán que conecta con el patio cubierto con marquesina, el cual alberga en su alrededor 8 oficinas, 2 depósitos y 2 baños. De allí se desprende un pasillo central y uno lateral que llevan al segundo y tercer patio, una oficina y depósito. El volumen posterior de 2 niveles alberga varios depósitos. La fachada consta de zócalo de pintura y 5 vanos rectangulares: un acceso lateral con portada de columnatas, arquivada y cornisa; 3 ventanas rectangulares con enrejado en forjado de hierro curvo en la parte inferior con cornisa de madera y un acceso alterno. El conjunto remata con alero de caja sobre canes de madera. Sistema estructural de muros de carga en adobe y ladrillo. Acabados de pañete, estuco y pintura. Carpintería de madera con forjado de hierro. Pisos de madera y baldosa. Cubierta a 2 aguas en teja de barro con estructura de madera. Su estado de conservación es aceptable. A pesar de las modificaciones y transformaciones internas, se conserva su tipología de patios centrales, así como las proporciones volumétricas y de los vanos de fachada. Su estado de mantenimiento es bueno.

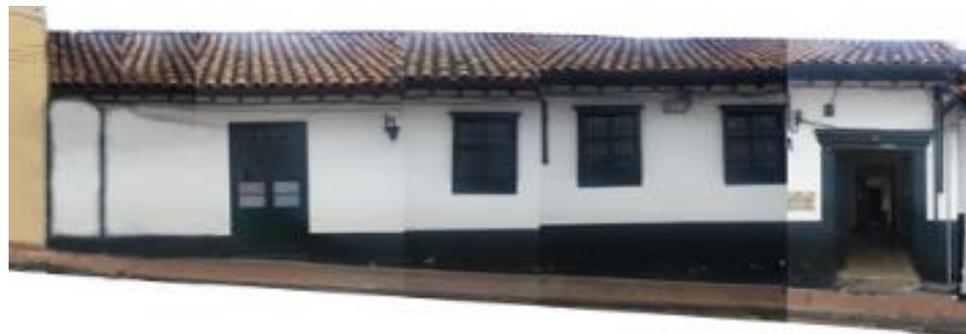
Fachada Norte

Valor estético: De acuerdo con lo descrito y su valoración histórica, se identifican elementos del repertorio formal característico del periodo del siglo XIX, representado por su proporción de un nivel, tipología de patios centrales y el uso de elementos decorativos como zócalo de pintura; alero sobre canes de madera; enrejado de forjado de hierro que sobresale, con remate curvo en la parte inferior; carpintería de madera tallada; cubierta en teja de barro; portada de columnatas, arquitebre y cornisa. Cabe resaltar que a pesar de su notoria antigüedad, el inmueble ha conservado gran parte de sus valores estéticos originales en cuanto a su proporción volumétrica, tamaño y disposición de los vanos e implantación.
