FICHA DE INVENTARIO Y VALORACIÓN DE BIENES CULTURALES INMUEBLES
USO EXCLUSIVO DEL MINISTERIO DE CULTURA

1.1. Nombre del Bien	KR 4 9 51	1.2. Otros nombres	N.A.
1.3. Pertenece a valoración colectiva	No	1.4. Nombre	N.A.

3.1. Departamento	Bogotá	3.2. Municipio	Bogotá D.C.
3.3. Nomenclatura	KR 4 9 51	3.4. Nomenclatura antigua	N.A.
3.5. Barrio	Centro Admin.	3.6. Código Barrio	003106
3.7. Dentro de sector urbano histórico	Si	3.8. Nombre sector urbano	Sector Urbano Antiguo
3.9. No. de manzana	031	3.10. No. de predio	019
3.11. CHIP	AAA0030NEOE	3.12. Localidad	Candelaria
3.13. Dentro de perímetro urbano	Si	3.14. UPZ	94
3.15. Nombre UPZ	Candelaria

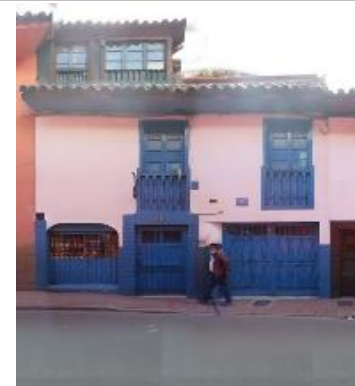
9. FOTOGRAFÍA DEL INMUEBLE

Inmueble de 3 pisos paramentado en un predio medianero irregular, sus dimensiones son: frente de 7.07 m y fondo de 25.53 m, logrando una proporción de 1 a 3.6, con frente sobre la KR 4. Se emplaza mediante un volumen de patio posterior lateral. El último nivel se aísla en la parte frontal y posterior, conformando una terraza. Se ingresa al local comercial desde la Calle, el cual consta de un baño que se conecta con el parqueadero. En el costado norte se ubica la sala, comedor y una habitación, mientras en el costado sur se localizan las escaleras, depósito, alcoba y un pequeño patio con un baño agregado. El segundo nivel consta de 2 apartamentos y el nivel 3 de uno con terraza. La fachada consta de un volumen de 2 niveles paramentado con la calle y un volumen superior retrocedido y ubicado en el costado sur. El nivel 1 consta de zócalo pintado, 2 vanos de acceso rectangular y una ventana en arco rebajado. Se evidencia que los 2 vanos laterales fueron alterados en sus proporciones. El nivel 2 consta de 2 tribunas con marco y balaustrada de madera. El conjunto remata con alero de caja. Su sistema estructural son muros de carga de adobe y ladrillo. Acabados de pañete y pintura. Carpintería de madera y metálica. Pisos de granito pulido y baldosa. Su cubierta es a 2 aguas en su mayoría en teja de fibrocemento que ha remplazado la teja de barro.

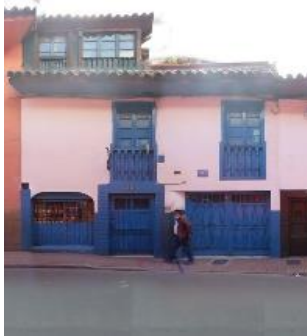
Fachada Norte

Valor estético: De acuerdo con lo descrito y su valoración histórica, se identifican elementos del repertorio formal característico del periodo Republicano, representado por el uso de elementos decorativos de fachada como marcos, zócalo de pintura, balcones a ras de muro con marco y balaustrada de madera, alero de caja. El interior no posee un valor representativo de este periodo debido a las modificaciones.
