**FICHA DE INVENTARIO Y VALORACIÓN DE BIENES CULTURALES INMUEBLES**

1.1. Nombre del Bien	KR 4 9 27	1.2. Otros nombres	N.A.
1.3. Pertenece a valoración colectiva	No	1.4. Nombre	N.A.

3.1. Departamento	Bogotá	3.2. Municipio	Bogotá D.C.
3.3. Nomenclatura	KR 4 9 27	3.4. Nomenclatura antigua	N.A.
3.5. Barrio	Centro Admin.	3.6. Código Barrio	003106
3.7. Dentro de sector urbano histórico	Si	3.8. Nombre sector urbano	Sector Urbano Antiguo
3.9. No. de manzana	031	3.10. No. de predio	021
3.11. CHIP	AAA0030NERU	3.12. Localidad	Candelaria
3.13. Dentro de perímetro urbano	Si	3.14. UPZ	94
3.15. Nombre UPZ	Candelaria

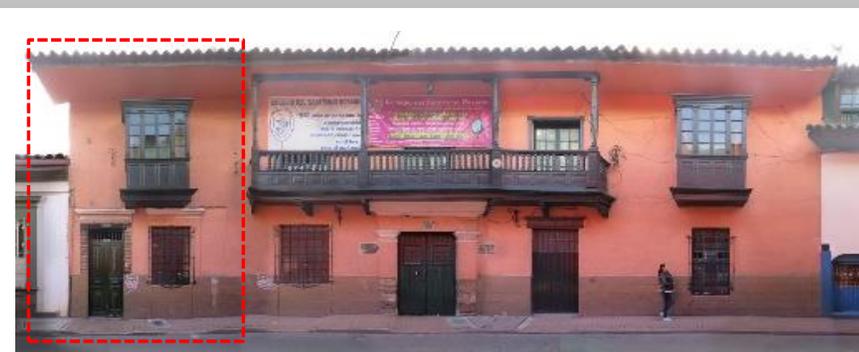
**9. FOTOGRAFÍA DEL INMUEBLE**

**14. DESCRIPCIÓN**  
 Conformar una unidad arquitectónica con el predio 020, colindante a su lado norte, constituida por un inmueble de 2 pisos paramentado en 2 predios medianeros, sus dimensiones son: frente de 21.15 m y fondo de 21.79 m, logrando una proporción de 1 a 1.03 veces, con frente sobre la KR 4. Se emplaza mediante un volumen de 1 patio central y un patio lateral al costado sur, ya que hoy en día el segundo patio central se encuentra cubierto y en su interior funcionan otros espacios. Posee 3 accesos, uno lateral norte que comunica directamente con un aula, otro lateral sur que comunica con el patio lateral donde se localiza una escalera recta, y finalmente un acceso central que corresponde al zaguán original que conecta con el patio central, alrededor de este en la crujía lateral norte se ubican 2 espacios y una escalera en forma de U de planta recta, mientras en la crujía opuesta se encuentra la biblioteca. De este patio una circulación central atraviesa lo que era otro patio central y comunica con los predios del costado occidente que también hacen parte del colegio. La fachada consta de 2 niveles, el nivel 1 se compone de zócalo en baldosa de barro cocido y 6 vanos rectangulares: un acceso central con portada de columnatas con basamento de ladrillo a la vista, arquivada y cornisa revocados; 2 accesos laterales y 3 ventanas con marco, cornisa y enrejado de hierro. Es evidente que 2 de las ventanas eran accesos. El nivel 2 consta de un balcón cubierto de 3 módulos sobre canes de madera y una ventana en cada costado, tipo gabinete en madera. Sistema estructural de muros de adobe y ladrillo. Acabados de pañete y pintura. Pisos de baldosa. Cubierta a 2 aguas en teja de barro con estructura de madera. La parte sur de la unidad donde se localiza el patio lateral, hace referencia al predio 003106031021, cuyas dimensiones son: frente de 5.15 m y fondo de 21.79 m, logrando una proporción de 1 a 4.23 veces.

**Valor estético:** De acuerdo con lo descrito y su valoración histórica, se identifican elementos del repertorio formal característico de del periodo de Arquitectura Republicana, representado por el uso de ventanas tipo gabinete, con un delicado trabajo de madera; remate de alero de caja, columnatas con base de ladrillo a la vista, arquivado y cornisa revocados. Su composición arquitectónica en fachada sobresale respecto a los demás inmuebles que conforman el continuo urbano de la manzana sobre la KR 4, debido a su balcón cubierto de 3 módulos sobre ménsulas de madera.

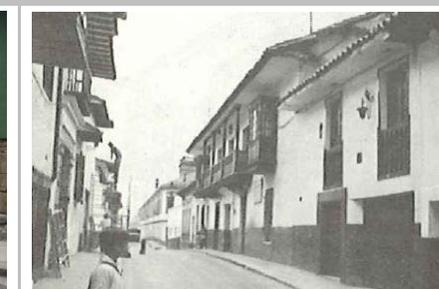
**11. FOTOGRAFÍA ANTIGUA**

**17. RESEÑA HISTÓRICA**  
 Inmueble procedente del periodo Republicano de finales del siglo XIX. Conformar una unidad arquitectónica con el predio 020, colindante a su lado norte. Se emplaza en una manzana consolidada a finales del siglo XVIII. Es propiedad de Congregación de Dominicanas. No se conoce su diseñador o constructor. Destinado para uso residencial y actualmente con uso educativo, ya que allí funciona el Colegio del Santísimo Rosario. Se comunica con los predios 001,002, 003, 004, 005 y 021, con los que conforman dicho colegio. Según las fotografías aéreas de 1936, 1953 y 1976, la ocupación del predio no ha tenido modificaciones en su volumetría, conservándose un volumen de 2 patios centrales y un patio lateral, aunque, el patio central de menor proporción fue cubierto y hoy funciona como una circulación. En el interior ha tenido cambios en acabados y pequeñas adiciones de muros divisorios en ladrillo, sin embargo esto no altera en gran medida la espacialidad original. No se conoce solicitudes de intervención.
