**FICHA DE INVENTARIO Y VALORACIÓN DE BIENES CULTURALES INMUEBLES**
**USO EXCLUSIVO DEL MINISTERIO DE CULTURA**

1.1. Nombre del Bien	KR 4 9 21	1.2. Otros nombres	N.A.
1.3. Pertenece a valoración colectiva	No	1.4. Nombre	N.A.

3.1. Departamento	Bogotá	3.2. Municipio	Bogotá D.C.
3.3. Nomenclatura	KR 4 9 21	3.4. Nomenclatura antigua	N.A.
3.5. Barrio	Centro Admin.	3.6. Código Barrio	003106
3.7. Dentro de sector urbano histórico	Si	3.8. Nombre sector urbano	Sector Urbano Antiguo
3.9. No. de manzana	031	3.10. No. de predio	022
3.11. CHIP	AAA0030NESK	3.12. Localidad	Candelaria
3.13. Dentro de perímetro urbano	Si	3.14. UPZ	94
3.15. Nombre UPZ	Candelaria

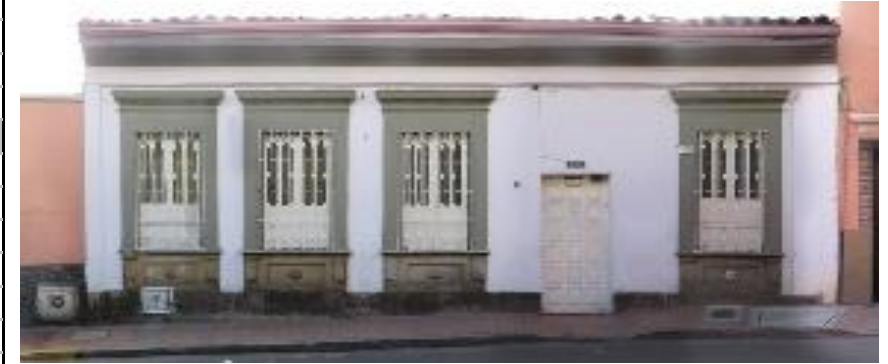
**9. FOTOGRAFÍA DEL INMUEBLE**

Inmueble de 4 pisos paramentado en un predio medianero irregular, sus dimensiones son: frente de 11.86 m y fondo de 21.74 m, logrando una proporción de 1 a 1.83, con frente sobre la KR 4. Se emplaza mediante un volumen frontal en C de un nivel, conformando un patio lateral cubierto con marquesina y un volumen rectangular de 4 niveles en la parte posterior y un traspatio. Se ingresa por el acceso central, un pasillo conecta con el patio lateral; hacia el costado oriente se ubican 2 habitaciones. Un pasillo lateral distribuye hacia el costado sur a una habitación, 2 depósitos, cocina, un baño bajo las escaleras y el traspatio. Los niveles 2 y 3 constan de habitaciones y servicios. El nivel 4 es una terraza con una parte cubierta. La fachada consta de un nivel, posee zócalo de revoque con textura de piedra; 5 vanos rectangulares: un acceso central y 4 ventanas con marco, remate inferior de molduras sobre una base de piedra tallada y remate superior de cornisa dentada. El conjunto remata con una cornisa dentada y alero de caja. Sistema estructural de muros de carga en adobe y ladrillo. Acabados de pañete y pintura. Pisos de baldosa de cemento y cerámica. Carpintería de metal y madera. Cielo raso en machihembrado. Cubierta a 2 aguas en teja de barro y fibro cemento. El estado de conservación es regular, a pesar de que conserva parte de la implantación y tipología de patio lateral y traspatio, la adición de 3 niveles ha transformado sustancialmente la espacialidad así como su estética original. Su estado de mantenimiento es aceptable.

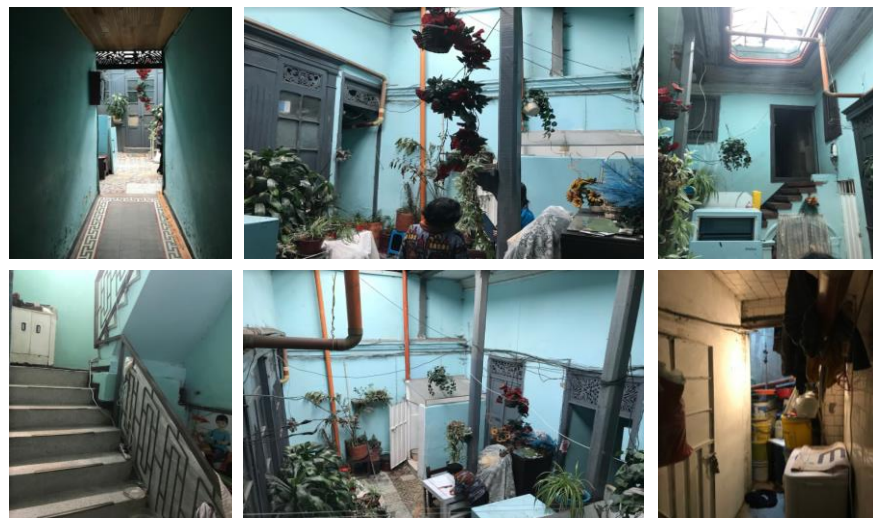
**16. FOTOGRAFÍAS INTERIORES**

Inmueble procedente del periodo de la primera mitad del siglo XIX. Se emplaza en una manzana consolidada a finales del siglo XVIII. Es propiedad de Delfina Buitrago. No se conoce su diseñador o constructor. Destinado para uso residencial, actualmente mantiene este uso. Según las fotografías aéreas de 1936 y 1953, se observa que la ocupación del predio no tuvo modificación. Sin embargo, en 1976, se evidencia el cubrimiento del patio lateral con una marquesina y la adición de un volumen rectangular posterior con cubierta de fibro cemento. El inmueble conserva parte de su implantación, proporción volumétrica, tipología de patio lateral en la parte frontal del predio, la fachada, parte de los acabados interiores y carpintería de madera. La parte posterior ha sido modificada sustancialmente con ampliaciones que han agregado 3 niveles más de servicios y habitaciones. El interior ha tenido modificaciones en acabados y adiciones de muros divisorios en ladrillo. No se conoce solicitudes de intervención.

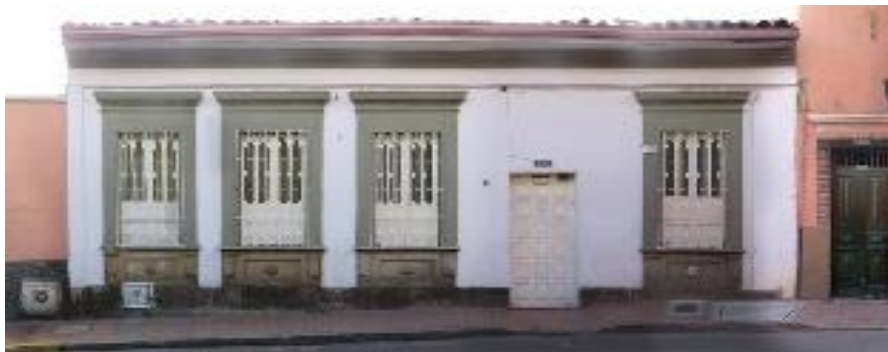
**Fachada Oriente**

**Valor estético:** De acuerdo con lo descrito y su valoración histórica, se identifican elementos del repertorio formal característico de del periodo de Arquitectura Republicana, representado por el uso de marcos, cornisas dentadas, zócalo de revoque con textura de piedra, remate de alero de caja. Presenta elementos decorativos en tallado de piedra. Su interior conserva parte de la decoración original y carpintería de madera con calados, sin embargo, debido a las significativas transformaciones internas, parte de sus acabados y estética original no corresponde a este periodo.
