FICHA DE INVENTARIO Y VALORACIÓN DE BIENES CULTURALES INMUEBLES

USO EXCLUSIVO DEL MINISTERIO DE CULTURA		INMUEBLE No	MZ	033
Código Nacional		Hoja 1	PR	004

1.1. Nombre del Bien	CL 7 4 42	1.2. Otros nombres	N.A.
1.3. Pertenece a valoración colectiva	No	1.4. Nombre	N.A.

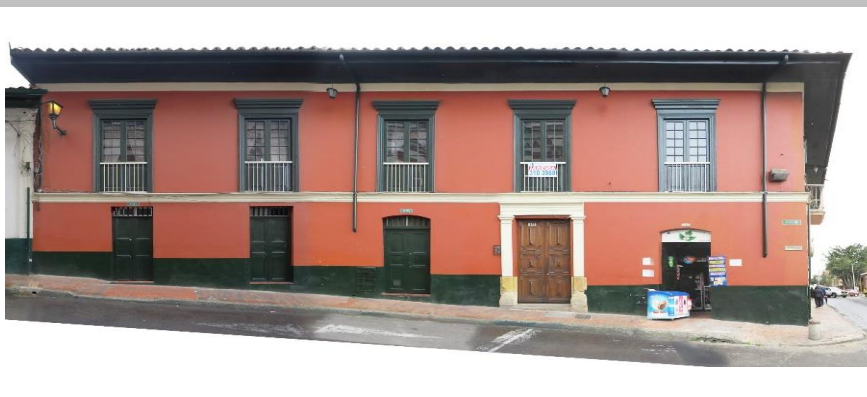
9. FOTOGRAFÍA DEL INMUEBLE

Inmueble de 2 y 3 pisos paramentado en un predio esquinero irregular, sus dimensiones son: frente de 19.60 m y fondo de 23.40 m, logrando una proporción de 1 a 1.19, con frentes sobre la CL 7, CL 8 y KR 5. Se emplaza mediante un volumen en P, conformando un patio central. Se ingresa por ambos costados: el nivel 1 comprende al noroccidente 3 crujías de locales comerciales con mezanine de madera y servicios, alrededor de un gran patio. En el costado norte se ubican las escaleras, en el centro una fuente, al oriente un pequeño patio cubierto. Este nivel se comunica al sur con 8 parqueaderos. El nivel 2 comprende 8 unidades de vivienda alrededor de los patios. El nivel 3 comprende 2 unidades de vivienda. La fachada noroccidental es continua, se compone de 2 niveles con zócalo en pintura. El nivel 1 consta de 9 vanos de acceso: 6 en arco de medio punto rebajado, 2 rectangulares y uno con portada en piedra de 2 columnatas, arquivada y cornisa. El nivel 2 consta de 9 balcones: 7 a ras de muro y 2 en voladizo, con marco de columnatas, arquivada, cornisa y baranda metálica. El conjunto remata con una cornisa y alero de caja. La fachada sur consta de 3 niveles: el nivel 1 se compone de 2 accesos al parqueadero de piso a techo. Los niveles 2 y 3 sobresalen, cada uno posee 4 balcones a ras de muro con carpintería de madera y baranda metálica. Remate de alero de caja. Sistema estructural de muros de carga en adobe y ladrillo. Acabados de pañete y pintura. Pisos de baldosa, piedra y madera. Carpintería de madera y metal. Cubierta a 2 aguas en teja de barro con estructura de madera. El estado de conservación es regular, a pesar de que se ha conservado la tipología original de uno de los inmuebles, se demolió gran parte de sus muros internos, así como el inmueble que existía en el costado sur. El estado de mantenimiento es bueno.

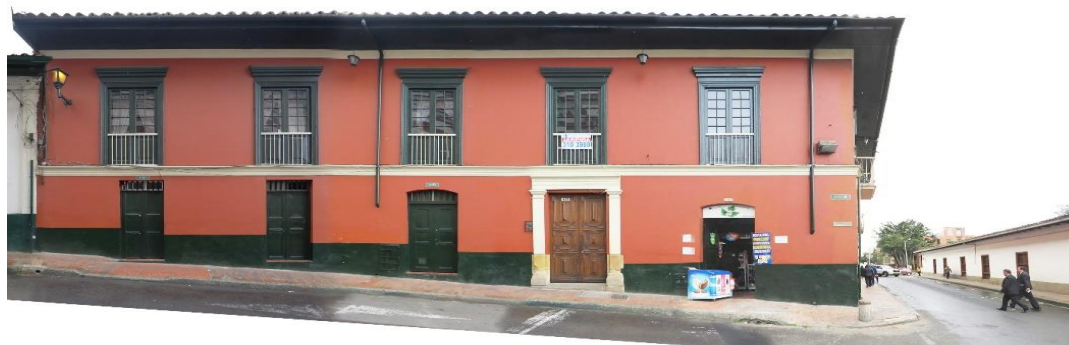
Fachada Norte

**Valor estético:** De acuerdo con lo descrito y su valoración histórica, se identifican elementos del repertorio formal característico de del periodo de Arquitectura Republicana representado por las técnicas constructivas usadas como muros de adobe, estructura de madera, teja de barro. Así como la implementación de decoración con portadas, cornisas, carpintería de madera. Zócalo de revoque y pintura, alero de caja. Cabe destacar que el inmueble añadido denota claramente que pertenece a otra época debido a la sobriedad de sus acabados, en él se implementaron proporciones de vanos y carpintería de madera similar.
