FICHA DE INVENTARIO Y VALORACIÓN DE BIENES CULTURALES INMUEBLES

INMUEBLE No MZ 035
Hoja 1 PR 004

1.1. Nombre del Bien	CL 10 3 68	1.2. Otros nombres	N.A.
1.3. Pertenece a valoración colectiva	No	1.4. Nombre	N.A.

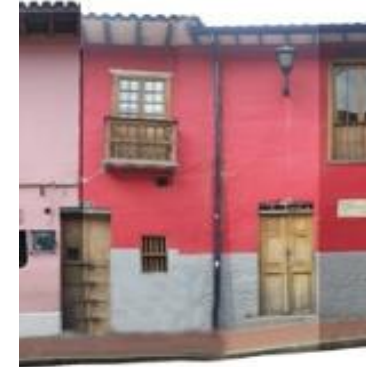
9. FOTOGRAFÍA DEL INMUEBLE

14. DESCRIPCIÓN	
<p>Inmueble de 2 pisos que ocupa los predios 004 y 005, sus dimensiones son: 15.40 m de frente por 13.30 m de fondo, logrando una proporción de 1 a 1.15 veces aproximadamente, con frente sobre la calle 10. El predio 004 tiene 4 m de frente por 5.40 m de fondo y se ubica en el costado oriental. El inmueble se desarrolla en un volumen con patio posterior central. Su acceso principal es un zaguán que conduce al patio, a su alrededor se distribuyen 5 espacios: 3 son oficinas, uno es una cocina y un baño. La crujía frontal fue subdividida y cuenta con un local comercial que corresponde al predio 004, su acceso es independiente desde la calle. La fachada es de 2 niveles con zócalo en pintura, consta de 10 vanos: en el primer piso 2 son accesos y 3 son ventanas; en el segundo piso se localizan 5 balcones tipo tribuna, estos cuentan con canes y barandilla de madera, y forja metálica. La fachada es rematada por un alero sobre canes a la vista. El sistema estructural corresponde a muros de carga en alguna técnica constructiva en tierra (adobe o tapia); el entrepiso, al igual que las carpinterías y la escalera, son en madera, también lo es la estructura de la cubierta a 2 aguas de par y nudillo con acabado exterior en teja de barro.</p>

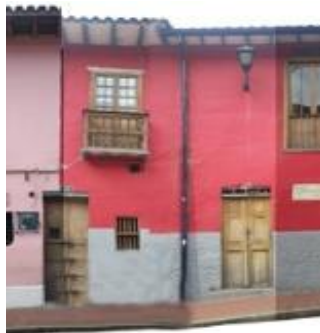
Fachada Sur

Valor estético: El inmueble es muestra del sistema constructivo tradicional de la época, basado en muros de caga de adobe y ladrillo y cubierta de estructura de madera con teja de barro. Su fachada, con zócalo, ejes de vanos y balcones, y remate en alero, es representativa del periodo histórico, junto con los inmuebles similares que también se conservan en el perfil, conforman la imagen histórica del barrio.
