FICHA DE INVENTARIO Y VALORACIÓN DE BIENES CULTURALES INMUEBLES

1.1. Nombre del Bien	CL 10 3 84	1.2. Otros nombres	N.A.
1.3. Pertenece a valoración colectiva	No	1.4. Nombre	N.A.

3.1. Departamento	Bogotá	3.2. Municipio	Bogotá D.C.
3.3. Nomenclatura	CL 10 3 84	3.4. Nomenclatura antigua	N.A.
3.5. Barrio	Centro Admin.	3.6. Código Barrio	003106
3.7. Dentro de sector urbano histórico	Si	3.8. Nombre sector urbano	Sector Urbano Antiguo
3.9. No. de manzana	035	3.10. No. de predio	006
3.11. CHIP	AAA0030NHZE	3.12. Localidad	Candelaria
3.13. Dentro de perímetro urbano	Si	3.14. UPZ	94
3.15. Nombre UPZ	Candelaria

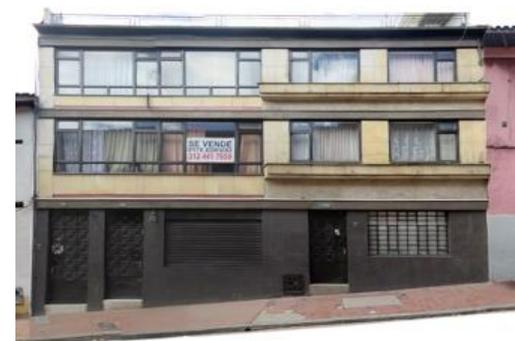
9. FOTOGRAFÍA DEL INMUEBLE

14. DESCRIPCIÓN	
<p>Inmueble de 3 pisos, paramentado en un predio medianero, cuyas dimensiones son 11.60 m de frente y 13.30 m de fondo, logrando una proporción de 1 a 1.14 veces con frente sobre la calle 10. La ocupación del predio se realiza a través de un único volumen en forma de cubo con un aislamiento posterior. Se accede a través de 2 puertas hacia el occidente, que corresponden al acceso de la parte comercial, y 1 puerta más grande al oriente, que da paso a la parte residencial. No se tuvo acceso al predio por lo que no se puede hacer una descripción interna del mismo. La fachada está resuelta en un cuerpo con 11 vanos (3 de puerta y 8 de ventana), alero en concreto y baranda metálica en terraza. El sistema estructural debe corresponder a muros de carga, placas aligeradas en concreto y cubierta plana. La fachada cuenta con piedra muñeca y la carpintería es metálica.</p>

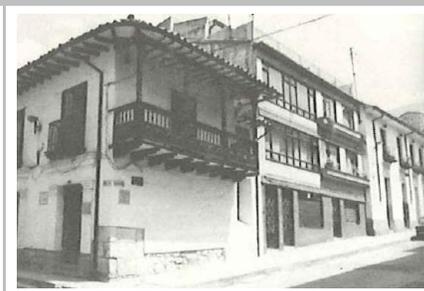
11. FOTOGRAFÍA ANTIGUA

Fuente: Equipo Fotografía PEMP Patrimonio Inmueble Fuente: Recuerdos fotográficos por el centro de Bogotá, Noviembre 1981 - Febrero 1982, Colcultura

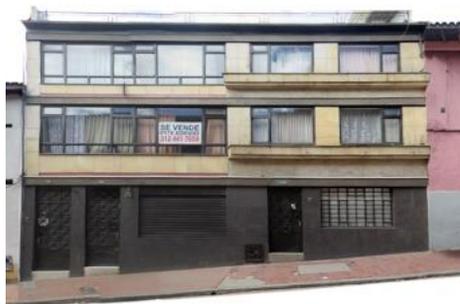
Fachada Sur

Valor estético: El inmueble posee un valor estético que resalta por ser el único edificio proveniente del periodo Moderno sobre este costado de la manzana. Si bien no compone un perfil urbano homogéneo junto a los demás predios vecinos, conforma un conjunto urbano que se ha consolidado a través del tiempo y que es muestra de los diferentes momentos históricos de la ciudad. Se caracteriza por la utilización de piedra muñeca, carpintería metálica y sistema estructural.
