FICHA DE INVENTARIO Y VALORACIÓN DE BIENES CULTURALES INMUEBLES

| 1.1. Nombre del Bien | KR 4 10 32 | 1.2. Otros nombres | N.A. | |
| 3.3. Nomenclatura | KR 4 10 32 | 3.4. Nomenclatura antigua | N.A. | |

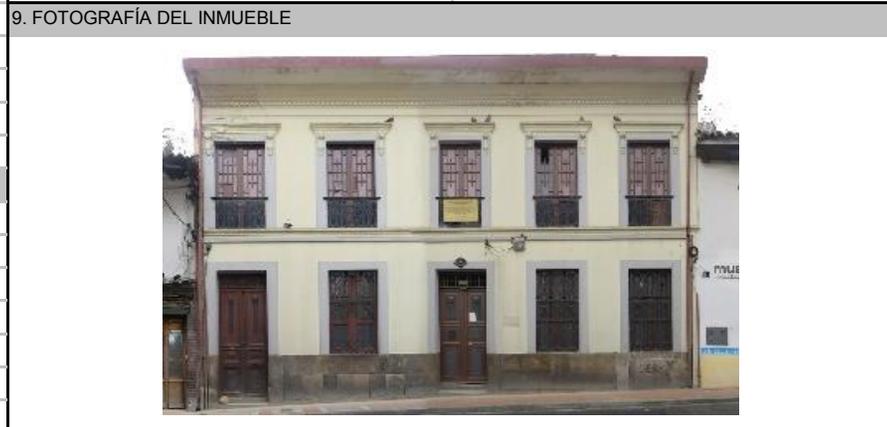
Fuente: Equipo Fotografía PEMP Patrimonio Inmueble

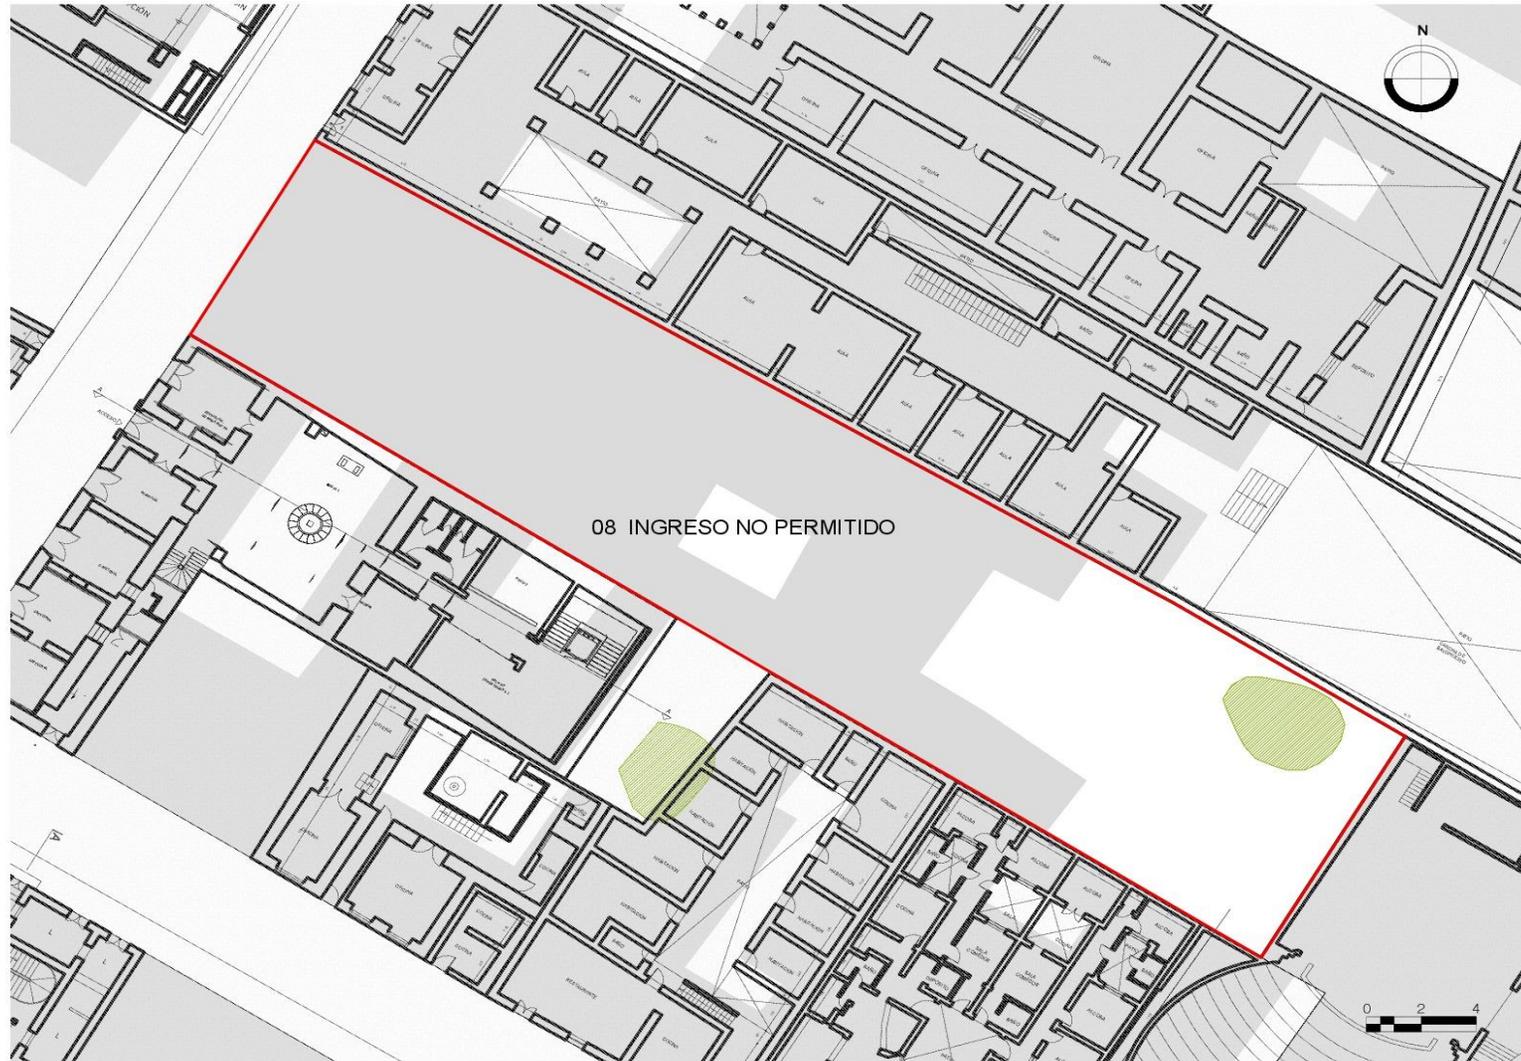
Planta primer piso

| <p>Inmueble de 2 pisos paramentado en un predio medianero cuyas dimensiones son 13.81m de frente sobre la carrera 4 por 69.92m de fondo, dando una proporción de 1 a 5.06 veces. La ocupación del predio se realiza a través de un volumen de patio central, patio lateral y solar posterior. Se accede a la edificación a partir de 2 puertas sobre la Carrera 4, una que debe responder al acceso central que conduce al patio y la otra debe ser de acceso secundario; pero al no haber podido ingresar, se desconoce su distribución espacial interna aunque a partir de las aerofotografías se sabe que ambos patios tienen una cubierta en marquesina y que en la parte posterior del predio se halla una construcción al parecer una crujía que continua el volumen sur, contra el muro del lindero sur, cubierta con teja de zinc, que no pertenece al inmueble original. La fachada del inmueble se estructura a partir de un plano continuo de 2 niveles con zócalo en piedra; sobre el cual se localizan 5 vanos en primer y segundo piso, siguiendo los mismos ejes verticales, un acceso principal central y uno hacia el costado norte, mientras que los vanos del segundo piso responden a 5 balcones tipo tribuna o a ras del muro. Toda la fachada es rematada por un alero pañetado. El sistema estructural en muros de carga, las carpinterías exteriores son en madera con barandilla metálica y la cubierta es a dos aguas con acabado en teja de barro sobre estructura en madera.</p> | |

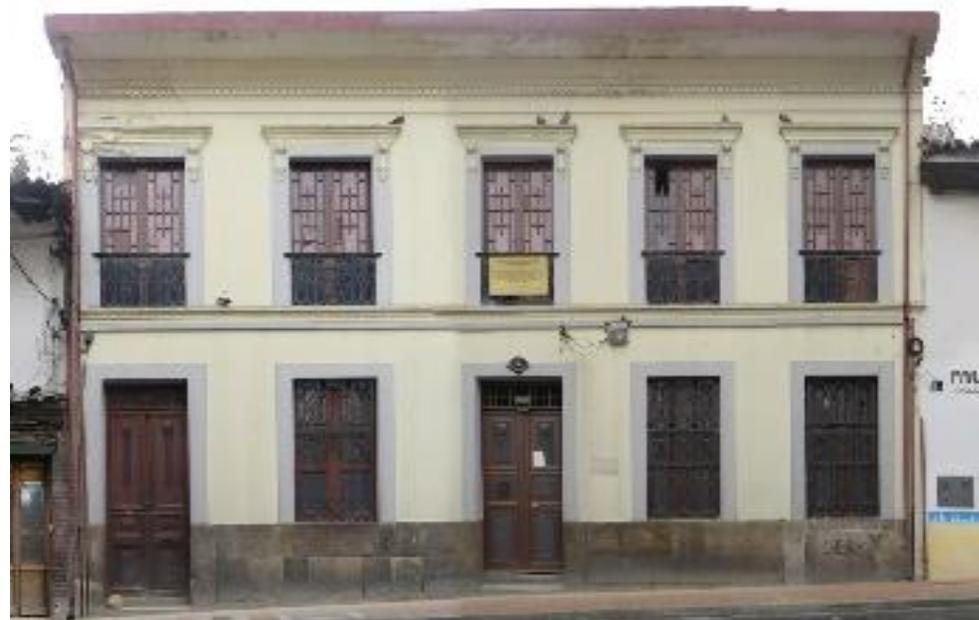
Fachada Occidente

Valor estético: El inmueble posee un valor estético importante por ser muestra del lenguaje republicano, con carpintería que corresponde a la influencia del art-decó, que caracteriza la fachada del inmueble, se muestra bien conservada, posee puerta secundaria o de servicio.
