**FICHA DE INVENTARIO Y VALORACIÓN DE BIENES CULTURALES INMUEBLES**

1.1. Nombre del Bien	KR 4 10 40	1.2. Otros nombres	N.A.
1.3. Pertenece a valoración colectiva	No	1.4. Nombre	N.A.

3.1. Departamento	Bogotá	3.2. Municipio	Bogotá D.C.
3.3. Nomenclatura	KR 4 10 40	3.4. Nomenclatura antigua	N.A.
3.5. Barrio	Centro Admin.	3.6. Código Barrio	003106
3.7. Dentro de sector urbano histórico	Si	3.8. Nombre sector urbano	Sector Urbano Antiguo
3.9. No. de manzana	035	3.10. No. de predio	009
3.11. CHIP	AAA0030NJCN	3.12. Localidad	Candelaria
3.13. Dentro de perímetro urbano	Si	3.14. UPZ	94
3.15. Nombre UPZ	Candelaria

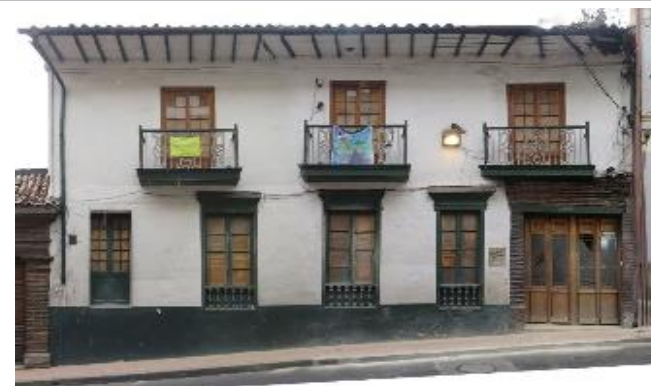
**9. FOTOGRAFÍA DEL INMUEBLE**

Inmueble de 2 pisos, paramentado en un predio medianero, cuyas dimensiones son 13.9 m de frente sobre la carrera 4 y 82.3 m de fondo, dando una proporción de 1 a 5.92 veces. La ocupación total del predio se realiza a través de un volumen con dos patios laterales y un solar cubierto, donde se localiza una cancha. Se accede a partir de una puerta que da a un zaguán y conduce al primer patio lateral con galería perimetral, distribuyendo a 3 oficinas, 5 aulas. Uno de los corredores de la galería distribuye al otro patio lateral, 7 aulas, 3 baños y una escalera de un tramo, rematando con una cancha de baloncesto. La fachada está resuelta en un cuerpo con zócalo, 8 vanos verticales (1 de acceso, con portada de piedra, un dintel de madera y una cornisa superior en piedra; 4 de ventanas, 3 de ellas con balaustradas y cornisa superior; y 3 de puerta ventana con balcón en voladizo y postigos), cornisa y un alero de caja sobre canes de madera a la vista. El sistema estructural se basa en muros de carga en adobe y ladrillo, pañetados y pintados, el entrepiso es en vigas de madera y la cubierta es a dos aguas con teja de barro y estructura en madera. La carpintería es en madera, la escalera es en madera y el piso original es en baldosin cerámico de gres.

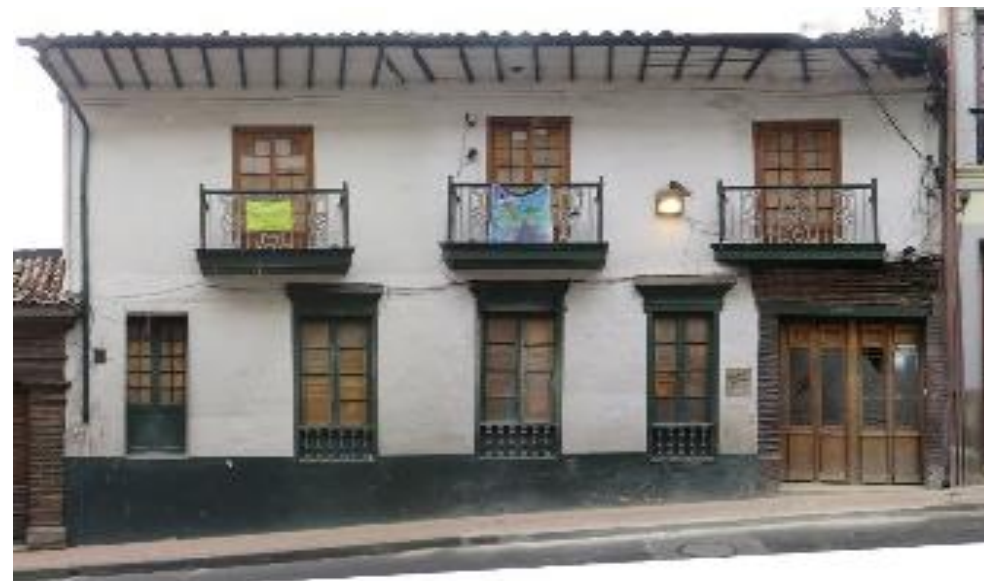
**Fachada Occidente**
**Fuente:** Equipo Fotografía PEMP Patrimonio Inmueble

**Valor estético:** El inmueble posee un valor estético importante, por ser muestra, en primer lugar, del lenguaje estético del final del periodo colonial, el cual ha tenido modificaciones a medida de tiempo. Se resalta la estructura de par y nudillo que se puede observar al interior de la cubierta, la carpintería en madera acerrada para las ventanas y puertas, y en madera torneada para las barandas y escalera. Cabe mencionar que las modificaciones, que se están realizando al inmueble, pueden afectar su lectura tipológica y arquitectónica. La cubierta del solar, es de gran impacto para el predio, sabiendo que su uso es una cancha de baloncesto.
