FICHA DE INVENTARIO Y VALORACIÓN DE BIENES CULTURALES INMUEBLES

1.1. Nombre del Bien	KR 4 10 54	1.2. Otros nombres	N.A.
1.3. Pertenece a valoración colectiva	No	1.4. Nombre	N.A.

3.1. Departamento	Bogotá	3.2. Municipio	Bogotá D.C.
3.3. Nomenclatura	KR 4 10 54	3.4. Nomenclatura antigua	N.A.
3.5. Barrio	Centro Admin.	3.6. Código Barrio	003106
3.7. Dentro de sector urbano histórico	Si	3.8. Nombre sector urbano	Sector Urbano Antiguo
3.9. No. de manzana	035	3.10. No. de predio	010
3.11. CHIP	AAA0030NJDE	3.12. Localidad	Candelaria
3.13. Dentro de perímetro urbano	Si	3.14. UPZ	94
3.15. Nombre UPZ	Candelaria

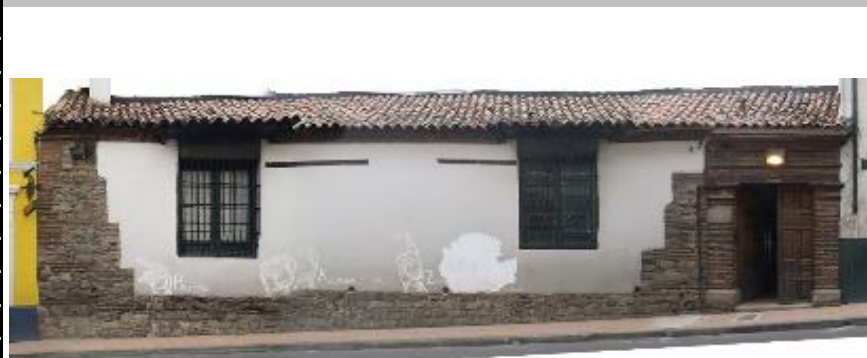
9. FOTOGRAFÍA DEL INMUEBLE

14. DESCRIPCIÓN	
<p>Inmueble de 1 piso, paramentado en un predio medianero, cuyas dimensiones son 18.31 m de frente y 59.50 m de fondo, logrando una proporción de 1 a 3.24 veces con frente sobre la carrera 4. La ocupación del predio se realiza a través de un volumen de con 2 patios laterales alternados (uno de ellos cubierto con teja de fibrocemento) y un traspatio. Se accede por una puerta enmarcada con una portada en piedra y ladrillo; esta da a un zaguán que conduce al primer patio lateral con galería perimetral, rodeada de 3 oficinas, dos comedores y una cafetería. Desde el patio hay un corredor central que distribuye a 5 oficinas, tres baños, un depósito y el traspatio. El segundo patio lateral se encuentra construido. La fachada está resuelta en un cuerpo con un zócalo en piedra, 3 vanos verticales (1 de acceso con portada en piedra y 2 de ventana con cornisa superior), cornisa en ladrillo con hilada de diente de perro y una alero de caja sobre canes de madera a la vista. El sistema estructural se basa en muros de carga y la cubierta es a dos aguas con teja de barro, y en áreas modificadas en fibrocemento. La carpintería exterior es en madera.</p>

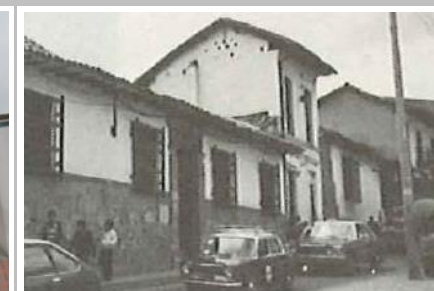
11. FOTOGRAFÍA ANTIGUA

Fuente: Equipo Fotografía PEMP Patrimonio Inmueble Fuente: Recuerdos fotográficos por el centro de Bogotá, Noviembre 1981 - Febrero 1982, Colcultura

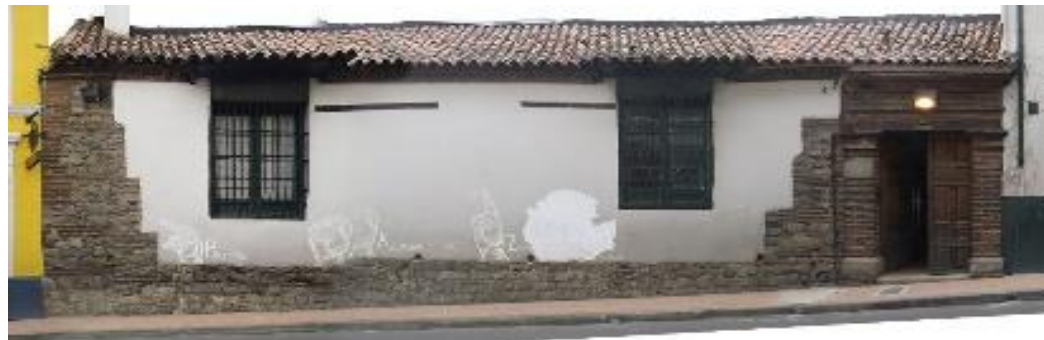
Fachada Occidente
Fuente: Equipo Fotografía PEMP Patrimonio Inmueble

Valor estético: El inmueble posee un valor estético importante por ser muestra del lenguaje estético del periodo Colonial. Se destaca su tipología de patios laterales y solar, y la manera en que se distribuyen los espacios interiores alrededor de los patios. La fachada mantiene su lenguaje arquitectónico original, el uso de piedras para caracterizar el zócalo y la portada.
