FICHA DE INVENTARIO Y VALORACIÓN DE BIENES CULTURALES INMUEBLES
USO EXCLUSIVO DEL MINISTERIO DE CULTURA

INMUEBLE No MZ 035

1.1. Nombre del Bien	CL 11 3 73	1.2. Otros nombres	N.A.
1.3. Pertenece a valoración colectiva	No	1.4. Nombre	N.A.

**FICHA DE INVENTARIO Y VALORACIÓN DE BIENES
CULTURALES INMUEBLES**
12. ORIGEN

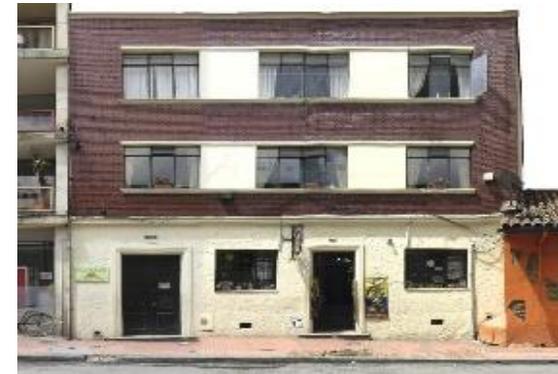
9. FOTOGRAFÍA DEL INMUEBLE

Inmueble de 3 pisos, paramentado en un predio medianero con forma irregular, cuyas dimensiones son: frente de 11.8 m y fondo de 35.12 m, logrando una proporción de 1 a 1.6 veces aproximadamente con frente sobre la calle 11. La ocupación del predio se realiza a través de un volumen con un patio lateral y construcciones posteriores de menor altura. Tiene dos accesos, uno que da a un vestíbulo central que distribuye a 2 locales y conecta con el patio lateral, en el cual se ubica una escalera de dos tramos; en la parte posterior hay un depósito, pero se desconocen detalles sobre el volumen posterior, pues no se permitió el acceso. Y otro, que da a otro vestíbulo, que remata en una escalera de dos tramos, comunicando con el segundo nivel. La fachada está resuelta en dos cuerpos: uno con un basamento y, otro superior, con vanos horizontales. El basamento esta pañetado y pintado con 4 vanos (2 de acceso con un marco de moldura y 2 de ventana) y una cornisa superior. Los otros 2 pisos son de ladrillo a la vista y presenta cada uno una franja en la que se disponen 3 vanos de ventana separados por un muro revocado. El sistema estructural es de muros de carga en ladrillo, pañetados y pintados, el entepiso es en concreto y la cubierta es a dos aguas en teja de barro con estructura de madera. El patio está cubierto con teja de fibrocemento, la carpintería es metálica y los pisos son en baldosa de cemento.

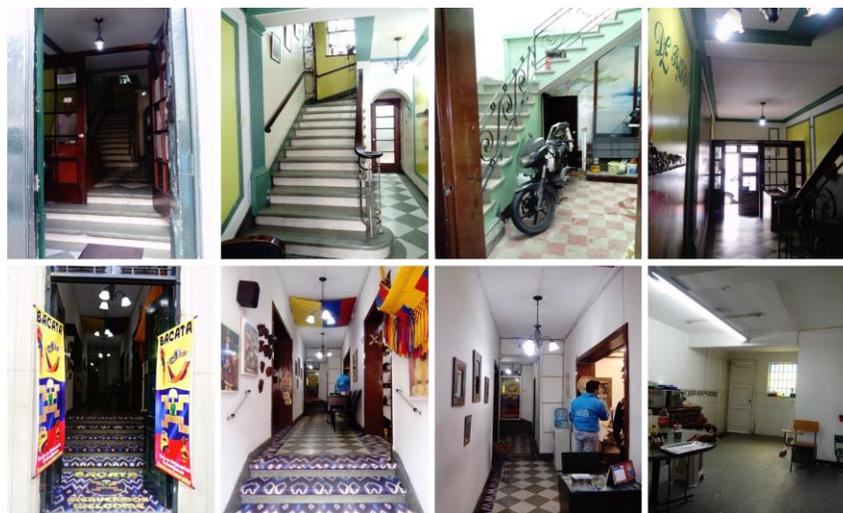
16. FOTOGRAFÍAS INTERIORES

Valor histórico: Inmueble construido a mediados del siglo XX, perteneciente al período de la Transición. De fácil lectura en su tipología original y lenguaje arquitectónico, conserva buena parte de su distribución y estructura original, así como la carpintería y elementos decorativos al interior. No se evidencian modificaciones significativas, aunque se desconoce la distribución del volumen posterior.

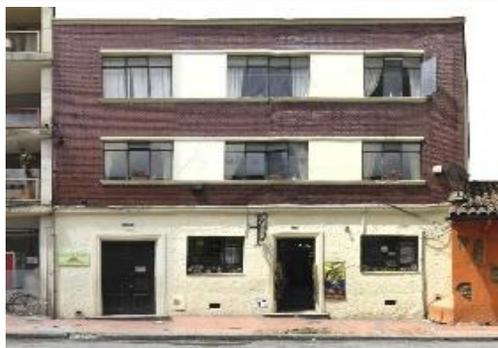
Fachada Norte

Valor estético: De acuerdo con lo descrito y su valoración histórica, el inmueble puede leerse de forma integral, pues no presenta modificaciones relevantes. Es representativa del periodo de la Transición. Conserva su diseño de fachada a partir de un volumen de 2 cuerpos, enfatizando la horizontalidad con franjas de ventanas vidriadas y una trama que varía en el primer piso con un aire del periodo Moderno, a pesar de la configuración tradicional de su cubierta y distribución espacial. Al interior, sin embargo, se observa una ornamentación en elementos estructurales de corte neoclásico.
