FICHA DE INVENTARIO Y VALORACIÓN DE BIENES CULTURALES INMUEBLES

USO EXCLUSIVO DEL MINISTERIO DE CULTURA		INMUEBLE No	MZ	035
Código Nacional		Hoja 1	PR	019

1.1. Nombre del Bien	CL 11 3 25	1.2. Otros nombres	N.A.
1.3. Pertenece a valoración colectiva	No	1.4. Nombre	N.A.

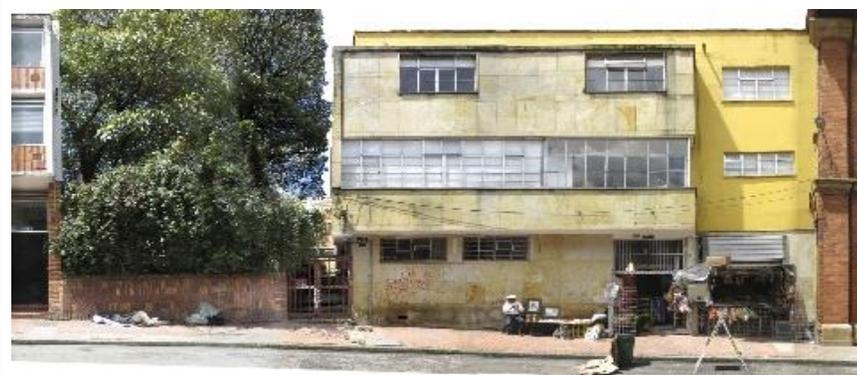
9. FOTOGRAFÍA DEL INMUEBLE

Inmueble de 3 pisos, paramentado en un predio medianero con forma irregular, cuyas dimensiones son: frente de 17.94 m y fondo de 33,84 m, logrando una proporción de 1 a 1.9 veces aproximadamente con frente sobre la calle 11. La ocupación del predio es parcial y se realiza a través de 2 volúmenes prismáticos articulados por un patio con forma de L, que los aísla del inmueble colindante por el oriente. Se accede por un portón que conduce a una circulación lateral en torno al patio, desde la cual se ingresa a cada uno de los 5 apartamentos que integran el inmueble; también cuenta con un local comercial con acceso desde la calle. Cada apartamento cuenta con un área social con sala y baño en primer el piso, y las alcobas en el nivel superior. La fachada está resuelta en 2 cuerpos intersectados con distinta materialidad de acabados: uno de paramento y otro en voladizo. El paramentado cuenta con un recubrimiento en piedra, 6 vanos (4 de ventana y 2 de acceso al local); y el cuerpo en voladizo, recubierto de piedra muñeca, cuenta con una ventana corrida y 2 ventanas con alfajías. En las fachadas interiores tienen un basamento con ladrillo a la vista y vanos de acceso y ventanas, con un cuerpo superior recubierto en piedra, con vanos horizontales de ventana. El sistema estructural combina sistema porticado de concreto con muros portantes en ladrillo, entrepisos y cubierta plana en placas aligeradas de concreto. Las escaleras son en concreto, los pisos presentan recubrimiento en baldosín cerámico en primer piso y listones de madera en pisos 2 y 3, y la carpintería es metálica en el exterior y en madera al interior.

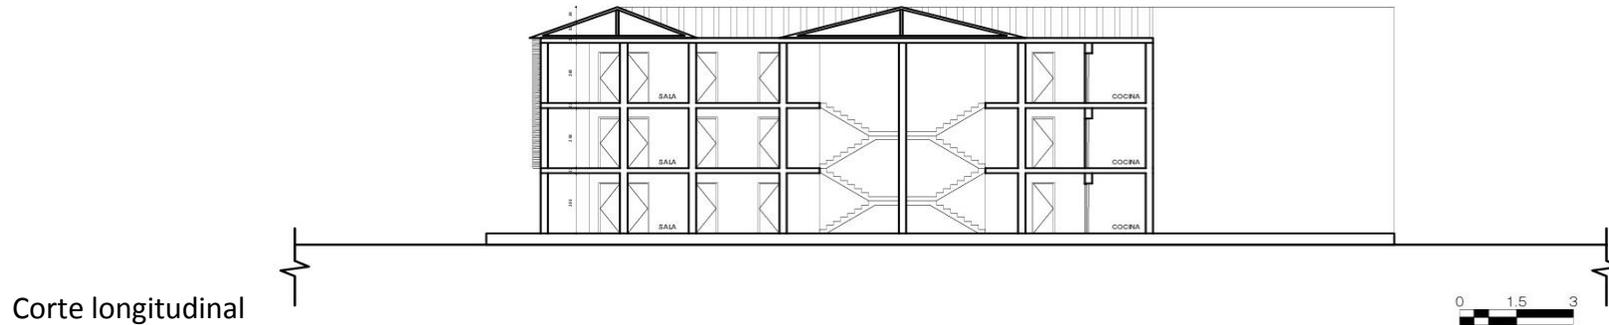
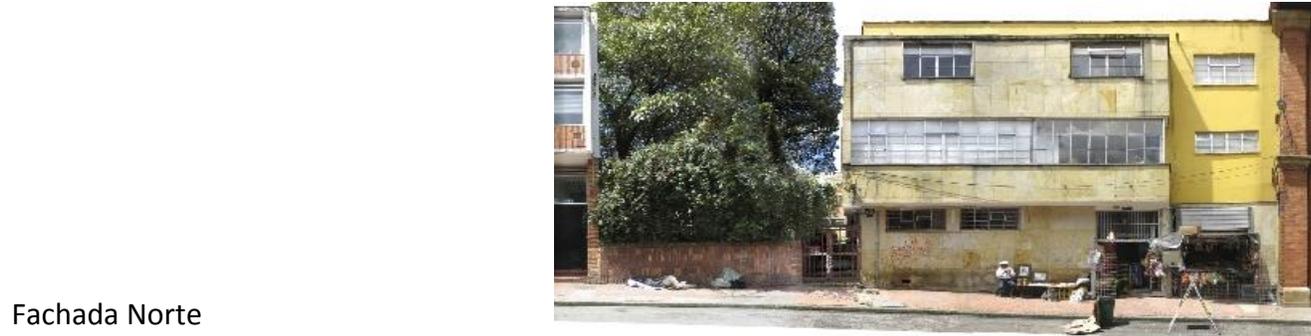
Fachada Norte

Valor estético: De acuerdo con lo descrito y su valoración histórica, el inmueble puede leerse de forma integral, pues no presenta modificaciones relevantes. Es representativa del periodo de la Transición. Conserva su diseño de fachada a partir de enmarcar jerarquías con los cuerpos de composición, enfatizando la ortogonalidad y la horizontalidad con franjas de ventanas vidriadas.
