FICHA DE INVENTARIO Y VALORACIÓN DE BIENES CULTURALES INMUEBLES

1.1. Nombre del Bien	KR 3 10 75	1.2. Otros nombres	N.A.
1.3. Pertenece a valoración colectiva	No	1.4. Nombre	N.A.

3.1. Departamento	Bogotá	3.2. Municipio	Bogotá D.C.
3.3. Nomenclatura	KR 3 10 75	3.4. Nomenclatura antigua	N.A.
3.5. Barrio	Centro Admin.	3.6. Código Barrio	003106
3.7. Dentro de sector urbano histórico	Si	3.8. Nombre sector urbano	Sector Urbano Antiguo
3.9. No. de manzana	035	3.10. No. de predio	022
3.11. CHIP	AAA0030NKOE	3.12. Localidad	Candelaria
3.13. Dentro de perímetro urbano	Si	3.14. UPZ	94
3.15. Nombre UPZ	Candelaria

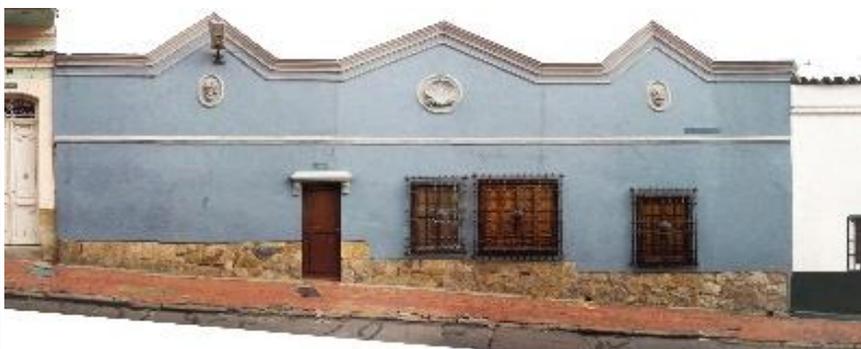
9. FOTOGRAFÍA DEL INMUEBLE

Inmueble de 2 pisos, paramentado en un predio medianero con forma irregular, cuyas dimensiones son: frente de 14.11 m y fondo de 7.83 m, logrando una proporción de 1 a 0.5 veces aproximadamente con frente sobre la carrera 3. La ocupación del predio se realiza a través de un volumen con un patio. Actualmente, la edificación tiene uso residencial, pero no se cuenta con información de levantamiento arquitectónico o registro fotográfico, a partir de los cuales describir la distribución espacial. De acuerdo con ficha de inventario de 1994, se accede a través de un zaguán que conduce al patio, en torno al cual se disponen 3 habitaciones. Otros 7 espacios se disponen en la crujía de acceso: 4 en el costado sur y 3 en el norte. La fachada está resuelta en un cuerpo con un zócalo en piedra, 4 vanos verticales (1 de acceso, con dintel y vierteaguas, y 3 de ventana de distintas proporciones con postigos), una moldura, un ático con 3 hastiales dispuestos simétricamente y 3 medallones en el centro de cada hastial, y una cornisa dentada de remate. El sistema estructural es de muros portantes y la cubierta es a dos aguas en teja de barro. La carpintería exterior es de madera.

Valor histórico: Inmueble construido en las primeras décadas del siglo XX, perteneciente al período Republicano. De fácil lectura en su tipología original y lenguaje arquitectónico, conserva su distribución y estructura original, pero le fue construido un segundo piso en la parte posterior, el cual no es visible desde el frente. En fachada se observa que algunos de los vanos originales fueron sellados y se construyó un zócalo en piedra en las últimas décadas.

Valor estético: De acuerdo con lo descrito y su valoración histórica, el inmueble puede leerse de forma parcial debido a sus intervenciones, con las que se modificó sustancialmente el diseño de fachada, sin que esto afecte su integración armónica con el perfil en pendiente de la manzana. Es representativa del período Republicano. Conserva su diseño de fachada con carpinterías en madera y forjado de hierro, y en él sobresale el remate con 3 hastiales y medallones. Es posible que al interior también conserve buena parte de este lenguaje, pero no fue posible comprobarlo al no tener acceso al inmueble.
