FICHA DE INVENTARIO Y VALORACIÓN DE BIENES CULTURALES INMUEBLES

USO EXCLUSIVO DEL MINISTERIO DE CULTURA		INMUEBLE No	MZ	035
Código Nacional		Hoja 1	PR	031

1.1. Nombre del Bien	CL 10 3 44	1.2. Otros nombres	N.A.
1.3. Pertenece a valoración colectiva	No	1.4. Nombre	N.A.

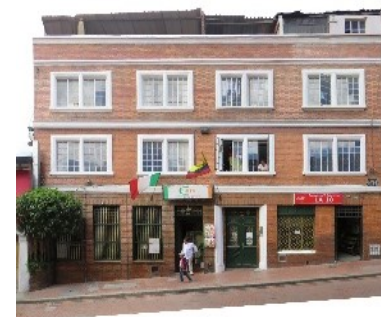
9. FOTOGRAFÍA DEL INMUEBLE

Inmueble de 4 pisos, paramentado en un predio medianero con forma rectangular, cuyas dimensiones son: frente de 15.55 m y fondo de 24.45 m, logrando una proporción de 1 a 1.57 veces aproximadamente, con frente sobre la Calle 10. La ocupación del predio se realiza a través de un bloque de apartamentos con patio central, 4 patios de menores dimensiones se localizan sobre un mismo eje en la parte posterior. Actualmente, la edificación tiene uso residencial con comercio en locales del primer piso. Se accede a través de un pasillo que conduce a un espacio central que contiene una escalera de dos tramos. De cada lado del acceso hay un local comercial y, en la parte posterior hay 4 apartamentos, los cuales en su mayoría son compuestos por una sala comedor, baño, cocina y una alcoba. La fachada está resuelta en un cuerpo con ladrillo a la vista, 15 vanos verticales (3 de acceso y 12 de ventana, 8 con un marco y una alfajía), y un antepecho que da a la terraza del último nivel. El sistema estructural es de muros portantes en ladrillo tolete macizo, el entrepiso en concreto con acabado en cemento y la cubierta es a dos aguas en teja de barro con estructura de madera. Todos los vanos al exterior cuentan con carpintería metálica.

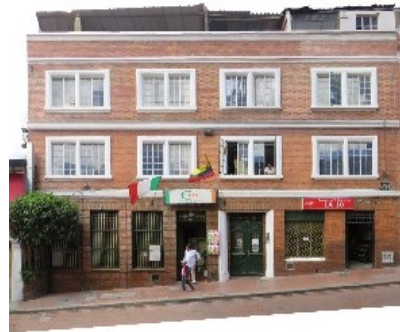
Fachada Sur

Valor estético: De acuerdo con lo descrito y su valoración histórica, el inmueble puede leerse de forma integral a pesar de las modificaciones en cubierta. Es representativo del período de la Transición, con un diseño de fachada en que el trabajo del ladrillo desempeñaba un papel protagónico, como parte de la búsqueda de una identidad arquitectónica colombiana.
