FICHA DE INVENTARIO Y VALORACIÓN DE BIENES CULTURALES INMUEBLES

1.1. Nombre del Bien	CL 9 3 42	1.2. Otros nombres	N.A.
1.3. Pertenece a valoración colectiva	No	1.4. Nombre	N.A.

3.1. Departamento	Bogotá	3.2. Municipio	Bogotá D.C.
3.3. Nomenclatura	CL 9 3 42	3.4. Nomenclatura antigua	N.A.
3.5. Barrio	Centro Admin.	3.6. Código Barrio	003106
3.7. Dentro de sector urbano histórico	Si	3.8. Nombre sector urbano	Sector Urbano Antiguo
3.9. No. de manzana	036	3.10. No. de predio	005
3.11. CHIP	AAA0030NKYX	3.12. Localidad	Candelaria
3.13. Dentro de perímetro urbano	Si	3.14. UPZ	94
3.15. Nombre UPZ	Candelaria

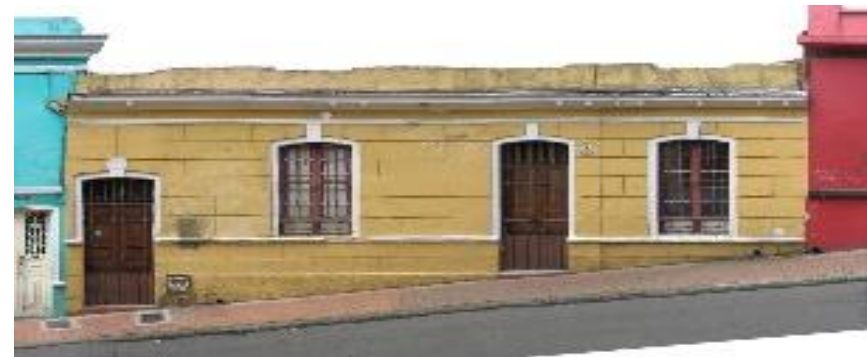
9. FOTOGRAFÍA DEL INMUEBLE

14. DESCRIPCIÓN
 Inmueble de 1 piso, en la parte frontal, y 2 pisos, en la parte posterior, paramentado en un predio medianero con forma rectangular, cuyas dimensiones son: frente de 11.7 m y fondo de 25.4 m, logrando una proporción de 1 a 2.1 veces aproximadamente con frente sobre la calle 9. La ocupación del predio se realiza a través de un volumen con dos patios laterales. Se ingresa a través de 2 accesos: uno lateral, sellado, y otro central que da a un zaguán, que por medio de un corredor central comunica con tres oficinas, un patio lateral con galería perimetral, un taller, dos baños y remata con un traspatio lateral con una escalera de dos tramos. La fachada está resuelta en un cuerpo con zócalo de revoque, 4 vanos verticales con arco escazano y moldura en la clave (2 de acceso y 2 de ventana), una cornisa y un ático. Está decorada con franjas horizontales dilatadas, imitación de la textura de sillar. El sistema estructural es de muros de carga y la cubierta es a dos aguas en teja de barro y fibrocemento. La carpintería es de madera con forja metálica.

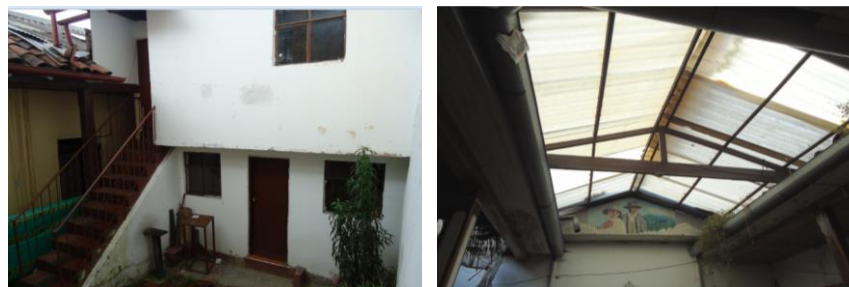
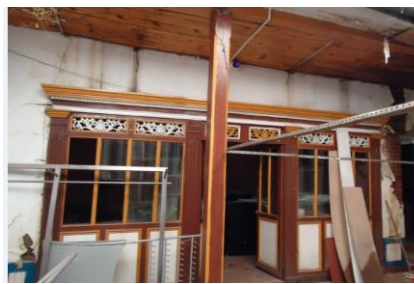
16. FOTOGRAFÍAS INTERIORES

17. RESEÑA HISTÓRICA
 Inmueble construido en las últimas décadas del siglo XIX, correspondiente al periodo Republicano. Destinado para vivienda, en la actualidad mantiene este uso. Es propiedad de Our bag ltda. No se conocen datos de autor, diseñador y/o constructor. Se evidencian algunas modificaciones según la revisión de las aerofotografías históricas, se identifica un volumen con forma de patio lateral central y traspatio, durante la década de 1930. En la década de 1970, se construye una cruja posterior sobre el traspatio, conformando un patio lateral esquinero, emplazamiento que se conserva hasta la actualidad. El propietario solicitó un permiso de intervención para realizar reparaciones locativas en la cubierta y el cielo raso. A nivel urbano la manzana conserva su morfología con solares interiores y arborización.

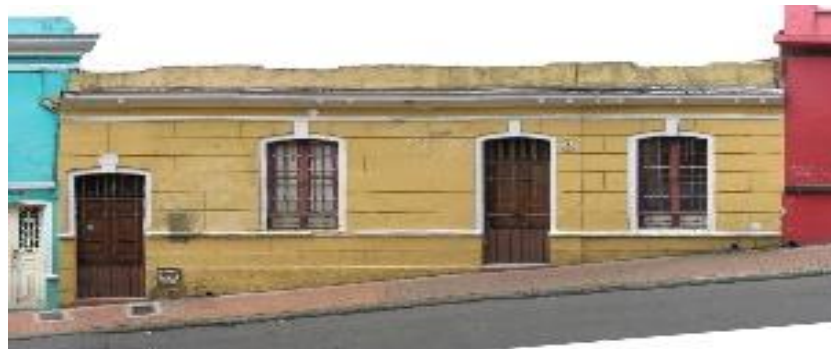
Fachada Sur

Valor histórico: Inmueble fue construido en las últimas décadas de del siglo XIX, pertenece al periodo Republicano. De difícil lectura en su tipología original debido a las modificaciones de patios y la construcción de volúmenes, y el lenguaje arquitectónico se ha mantenido, se conserva las características de la fachada y elementos constructivos del volumen frontal.

Valor estético: De acuerdo con lo descrito y su valoración histórica, el inmueble ha presentado modificaciones que alteran la lectura original. A nivel de perfil urbano, hace parte de un conjunto de edificaciones con características del periodo Republicano y de la consolidación urbana de la época, con remanentes del trazado original. Conserva las características ornamentales de la fachada como la verticalidad de sus vanos, el remate de cornisa y ático. Además de la decoración con franjas horizontales de fachada con dilataciones simulando los sillares de piedra. Mantiene su sistema constructivo tradicional en muros de carga en adobe y ladrillo, carpintería de madera con calados en el interior y la cubierta en teja de barro, en la parte frontal del predio.
