**FICHA DE INVENTARIO Y VALORACIÓN DE BIENES CULTURALES INMUEBLES**
**USO EXCLUSIVO DEL MINISTERIO DE CULTURA**

INMUEBLE No	MZ	036
Hoja 1	PR	008

1.1. Nombre del Bien	CL 9 3 54	1.2. Otros nombres	N.A.
1.3. Pertenece a valoración colectiva	No	1.4. Nombre	N.A.

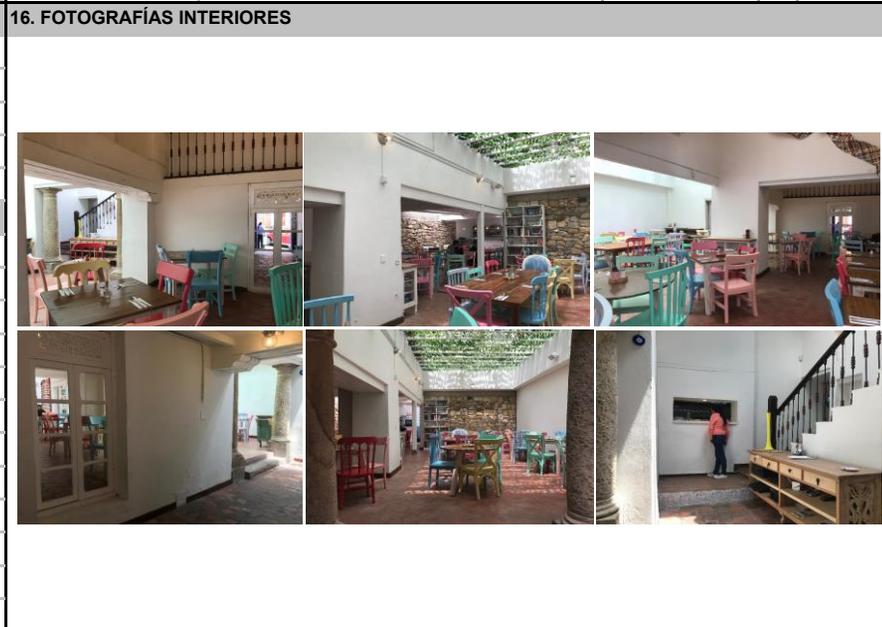
<b>14. DESCRIPCIÓN</b>	
<p>Inmueble de 2 pisos, paramentado en dos predios medianeros con forma irregular (008 y 009), sus dimensiones son: frente de 13,1 m y fondo de 24.18 m, logrando una proporción de 1 a 1,8 veces aproximadamente, con frente sobre la calle 9. La ocupación de los predios se realiza a través de un volumen con patio lateral cubierto con teja traslúcida. Se ingresa a través de un zaguán lateral que conduce al patio, zona comercial actualmente. En la crujía frontal, además del zaguán, se localiza una cocina, dos depósitos y la escalera. El área de la cocina corresponde al predio 008. La fachada está resuelta en un cuerpo de dos niveles con sobrecimiento de piedra a la vista: en el primer nivel se dispone una portada lateral en ladrillo a la vista, seguida de 3 vanos rectangulares de ventana con reja de forja tipo pecho de paloma. El segundo nivel consta de un balcón corrido con barandas de hierro y 2 puertas-ventanas rectangulares. El conjunto remata con un alero sobre canes de madera. El sistema estructural es de muros de carga en adobe y ladrillo, el entrepiso es en madera y la cubierta es a dos aguas con teja de barro sobre una estructura en madera. La carpintería y la escalera son en madera y los pisos en baldosín de gres y granito.</p>

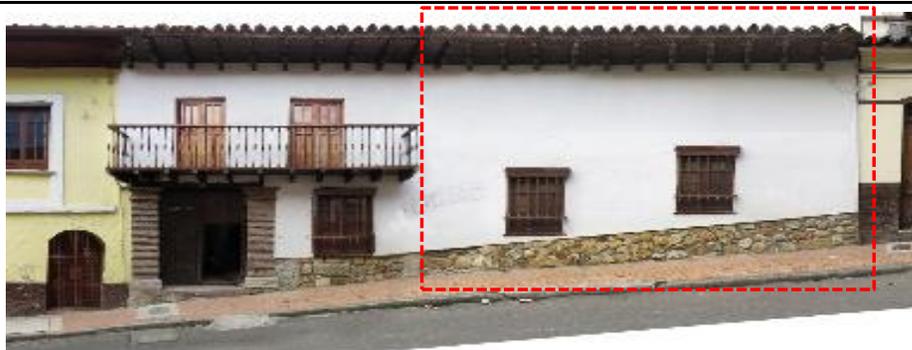
**Fachada Sur**

**Valor estético:** De acuerdo con lo descrito y su valoración histórica, el inmueble puede leerse de forma integral a pesar de sus modificaciones. Su fachada guarda la composición tradicional de las viviendas de la época, formadas por elementos como: zócalo, balcón corrido y remate de alero sobre canes de madera. Con los inmuebles similares del perfil urbano, conforma la imagen histórica del centro de la ciudad.
