1. DENOMINACIÓN

1.1. Nombre del Bien	CL 9 3 62	1.2. Otros nombres	N.A.
1.3. Pertenece a valoración colectiva	No	1.4. Nombre	N.A.

9. FOTOGRAFÍA DEL INMUEBLE

18. PLANIMETRÍA (PLANTA ARQUITECTÓNICA)

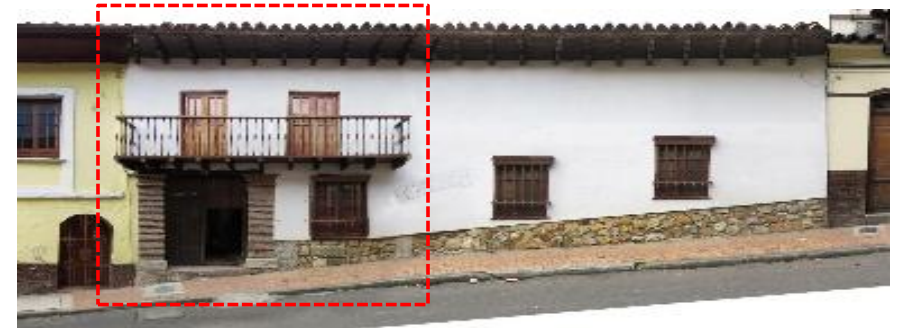
Inmueble de 2 pisos paramentado en dos predios medianeros con forma irregular (008 y 009), sus dimensiones son: frente de 13,1 m y fondo de 24.18 m, logrando una proporción de 1 a 1,8 veces aproximadamente, con frente sobre la Calle 9. La ocupación de los predios se realiza a través de un volumen con patio lateral cubierto con teja traslúcida. Se ingresa a través de un zaguán lateral que conduce al patio, zona comercial actualmente. En la crujía frontal, además del zaguán, se localiza una cocina, dos depósitos y la escalera. El área de la cocina corresponde al predio 008. La fachada está resuelta en un cuerpo de dos niveles con sobrecimiento de piedra a la vista: en el primer nivel se dispone una portada lateral en ladrillo a la vista, seguida de 3 vanos rectangulares de ventana con reja de forja tipo pecho de paloma. El segundo nivel consta de un balcón corrido con barandas de hierro y 2 puertas-ventanas rectangulares. El conjunto remata con un alero sobre canes de madera. El sistema estructural es de muros de carga en adobe y ladrillo, el entrepiso es en madera y la cubierta es a dos aguas con teja de barro sobre una estructura en madera. La carpintería y la escalera son en madera y los pisos en baldosín de gres y granito.

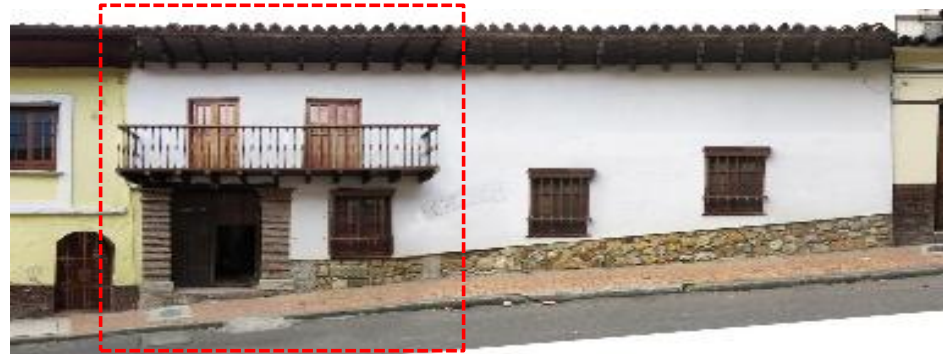
Fachada Sur

Valor estético: De acuerdo con lo descrito y su valoración histórica, el inmueble puede leerse de forma integral a pesar de sus modificaciones. Su fachada guarda la composición tradicional de las viviendas de la época, formadas por elementos como: zócalo, balcón corrido y remate de alero sobre canes de madera. Con los inmuebles similares del perfil urbano, conforma la imagen histórica del centro de la ciudad.
