### FICHA DE INVENTARIO Y VALORACIÓN DE BIENES CULTURALES INMUEBLES

1.1. Nombre del Bien	Casa Umaña	1.2. Otros nombres	N.A.
1.3. Pertenece a valoración colectiva	No	1.4. Nombre	N.A.

3.1. Departamento	Bogotá	3.2. Municipio	Bogotá D.C.
3.3. Nomenclatura	KR 4 9 12	3.4. Nomenclatura antigua	N.A.
3.5. Barrio	Centro Admin.	3.6. Código Barrio	003106
3.7. Dentro de sector urbano histórico	Si	3.8. Nombre sector urbano	Sector Urbano Antiguo
3.9. No. de manzana	036	3.10. No. de predio	010
3.11. CHIP	AAA0030NLDE	3.12. Localidad	Candelaria
3.13. Dentro de perímetro urbano	Si	3.14. UPZ	94
3.15. Nombre UPZ	Candelaria

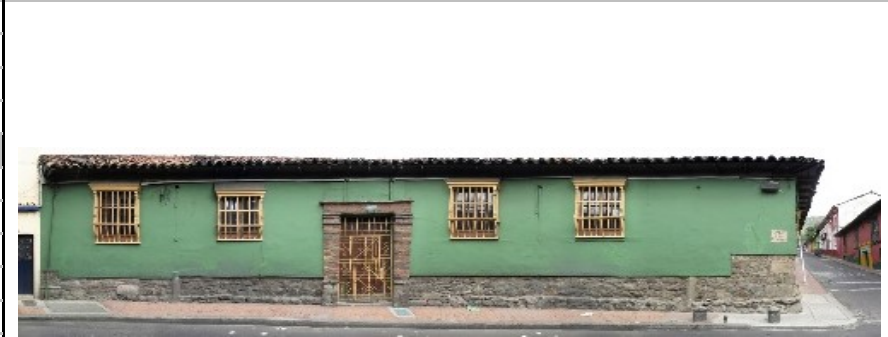
#### 9. FOTOGRAFÍA DEL INMUEBLE

Conjunto de 2 inmuebles de 2 pisos en la parte posterior sobre la Calle 9 y de un piso sobre la Carrera 4, paramentados en un predio esquinero con forma irregular, cuyas dimensiones son: frente de 19.85 m y fondo de 24.8 m, logrando una proporción de 1 a 1.2 veces aproximadamente. La ocupación del predio se realiza a través de 2 volúmenes: uno frontal con patio central y patio esquinero, y otro posterior de 2 pisos con frente a la calle 9. Se ingresa por la Carrera 4 mediante un zaguán que conduce al patio central, este cuenta con una galería perimetral abierta. Los espacios que se organizan en el primer piso son: 8 habitaciones, un garaje, 3 baños, 3 salas comedor, un zaguán y 2 cocinas; el vínculo con el volumen posterior se da a través de una sala-comedor con galería abierta posterior. El volumen del patio central tiene además un acceso vehicular por la Calle 9. Las fachadas constan de zócalo de piedra a la vista y remate de alero sobre canes de madera; sobre la Calle 9 se compone de dos volúmenes que constan de 3 vanos de acceso y 6 vanos de ventana en el primer piso, en el segundo piso se localizan 3 vanos de ventana con sobre marcos. La fachada sobre la Carrera 4 consta de un vano de acceso y 4 vanos de ventana. El sistema estructural es de muros de carga en adobe y ladrillo con revestimiento de pañete y pintura. Entrepiso en madera y cubierta a 2 aguas en teja de barro sobre una estructura en madera.

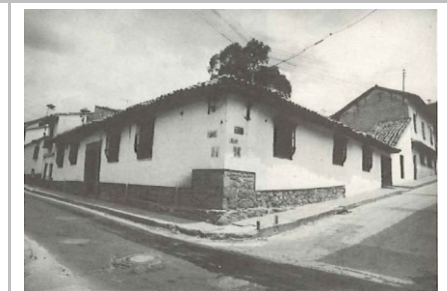
#### 11. FOTOGRAFÍA ANTIGUA

Conjunto de 2 inmuebles independientes que posteriormente fueron englobados, ambos construidos en las primeras décadas del siglo XX. Destinados para vivienda, en la actualidad tienen un uso mixto residencial y de servicios hoteleros. Son propiedad de Jaime Umaña Díaz. No se conocen datos de autor, diseñador o constructor. Se evidencian algunas modificaciones interiores entre las que se identifica la subdivisión de espacios y la construcción de un volumen cuadrado de menor altura en el solar posterior, en lenguaje y materiales distintos a la construcción original. Se cubrió el patio central con una marquesina. También se identifica la apertura de un acceso vehicular sobre el primer nivel y la correspondiente adaptación de un espacio interior a garaje. No se conocen datos de solicitudes de intervención ni de antecedentes de archivo de las modificaciones encontradas. Según la revisión de aerofotografías históricas, en 1930 se identifican 2 inmuebles: uno de tipología de claustro y otro de una única crujía alargada con doble altura y solar posterior; en 1950 se construyó un volumen de dos crujías perpendiculares sobre el solar posterior, el cual se conserva hasta la actualidad.

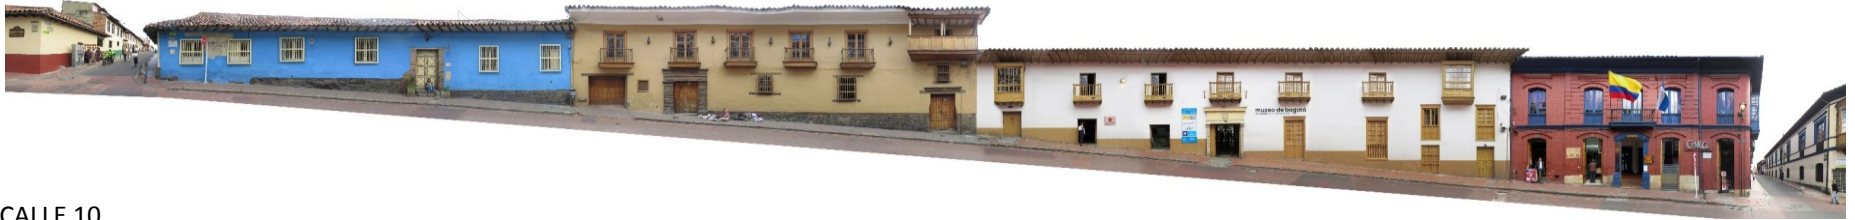
18,1 NORTE

CALLE 10

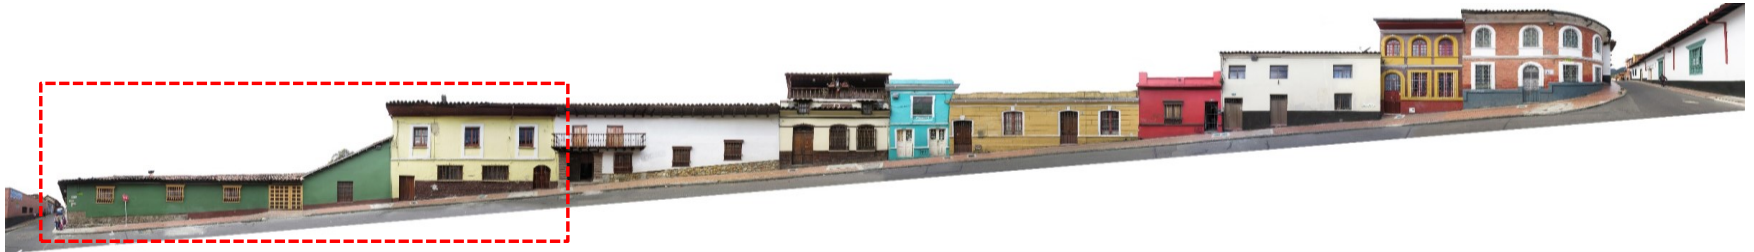
18,3 SUR

CALLE 9
