FICHA DE INVENTARIO Y VALORACIÓN DE BIENES CULTURALES INMUEBLES

INMUEBLE No	MZ	036
Hoja 1	PR	011

1.1. Nombre del Bien	KR 4 9 20	1.2. Otros nombres	N.A.
1.3. Pertenece a valoración colectiva	No	1.4. Nombre	N.A.

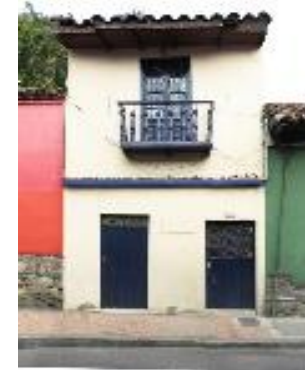
9. FOTOGRAFÍA DEL INMUEBLE

13.7. Teléfono	No documentado			No documentado					
13.8. Correo electrónico	No documentado			No documentado					
14. DESCRIPCIÓN				17. RESEÑA HISTÓRICA					
<p>Inmueble de 2 pisos paramentado en un predio medianero con forma rectangular, cuyas dimensiones son: frente de 3.64 m y fondo de 28.10 m, logrando una proporción de 1 a 7.7 veces aproximadamente con frente sobre la Carrera 4. La ocupación del predio se realiza a través de un volumen de patio lateral y otro volumen lateral cuadrado dispuesto sobre el traspatio. Se ingresa a través de 2 accesos: uno que entrega a una planta rectangular de único espacio con relación directa a la calle; el otro acceso entrega a un zaguán que lleva a un patio lateral y continúa con la circulación lateral hasta el fondo del predio; los espacios están ordenados en torno del patio y se componen de una alcoba, un baño y dos dependencias. La fachada consta de 2 niveles divididos por una cornisa plana y remate de alero de caja. El primer piso consta de 2 vanos de acceso y el nivel superior con una puerta-ventana y un balcón en voladizo con balaustrada de madera. El sistema estructural es de muros de carga en adobe y ladrillo con revestimiento de pañete y pintura. Entrepiso en madera y cubierta a 2 aguas en teja de barro sobre una estructura en madera. La carpintería es metálica en el primer piso y de madera en el segundo.</p>				<p>Inmueble construido en las primeras décadas del siglo XX correspondiente al periodo Republicano. Destinado para vivienda, en la actualidad mantiene este uso. Es propiedad de José Alberto Moreno Acero. No se conocen datos de autor, diseñador o constructor. Se evidencia el cubrimiento del patio lateral y la construcción de un nuevo volumen que ocupa una parte del traspatio posterior. No se conocen datos de solicitudes de intervención ni de antecedentes de archivo de las modificaciones encontradas. Según la revisión de las aerofotografías históricas, no se identifican cambios formales en el predio, conservó su tipología de patio lateral y solar posterior desde 1930 hasta 1970; posterior a este periodo, se identifica una volumetría posterior en el solar. A nivel urbano, la manzana conserva parcialmente su morfología original con solares posteriores y patios interiores arborizados.</p>

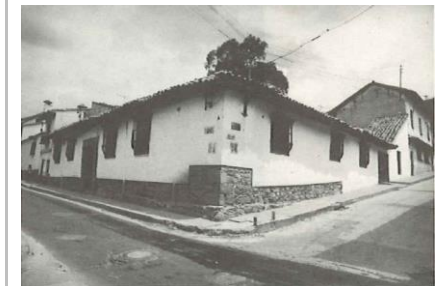
11. FOTOGRAFÍA ANTIGUA

Valor histórico: Inmueble construido en las primeras décadas del siglo XX correspondiente al periodo Republicano, de lectura parcial en su tipología original ya que se le adicionó un volumen en el solar posterior y se alteró su lenguaje arquitectónico con el cambio de la carpintería original de madera en el primer nivel.
