USO EXCLUSIVO DEL MINISTERIO DE CULTURA		INMUEBLE No	MZ	036
Código Nacional		Hoja 1	PR	013

1.1. Nombre del Bien	KR 4 9 56	1.2. Otros nombres	N.A.
1.3. Pertenece a valoración colectiva	No	1.4. Nombre	N.A.

FICHA DE INVENTARIO Y VALORACIÓN DE BIENES CULTURALES INMUEBLES			USO EXCLUSIVO DEL MINISTERIO DE CULTURA		INMUEBLE No	MZ	036
					Código Nacional	Hoja 2	PR	013

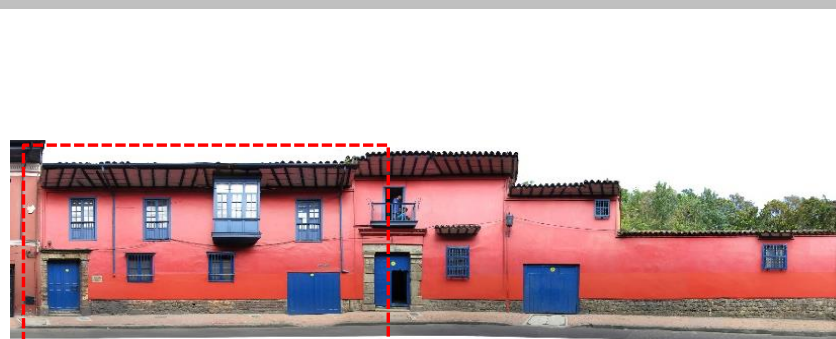
9. FOTOGRAFÍA DEL INMUEBLE

13.8. Correo electrónico	No documentado				No documentado				
14. DESCRIPCIÓN									
<p>Inmueble de 2 pisos paramentado en un predio medianero con forma rectangular, cuyas dimensiones son: frente de 14.80 m y fondo de 53.84 m, logrando una proporción de 1 a 3.6 veces aproximadamente con frente sobre la Carrera 4. La ocupación del predio se realiza a través de un volumen con un patio central, seguido de 2 pequeños patios centrales paralelos y un solar posterior. Se ingresa a través del predio 012, por 2 accesos: uno vehicular que atraviesa uno de los espacios de la crujía y remata en el patio posterior. El otro acceso lateral entrega a un zaguán que lleva a una escalera de 2 tramos, lateralmente a esta se encuentra un espacio cuadrado con relación directa a la crujía posterior de espacios o al patio. El primer piso consta de una recepción, un zaguán, 4 oficinas, 2 baños, un depósito y un patio. En el nivel superior hay oficinas. La fachada consta de 2 niveles con remate de alero de tablonés de madera, sobre canes moldurados de madera, un balcón tipo gabinete, balcones tipo tribuna y zócalo de piedra a la vista. El primer piso consta de 2 vanos de acceso: uno peatonal con portada con sobre marco en piedra, basamento, fuste, capitel y entablamento; y otro rectangular de acceso vehicular; además de 2 vanos de ventana con rejas de forjado de hierro tipo pecho de paloma. El piso superior consta de un balcón tipo gabinete con cancelas de madera y vidrio; 3 balcones tipo tribuna. Sistema estructural de muros de carga en adobe y ladrillo con revestimiento en pañete y pintura. Carpintería en madera y cubierta en teja de barro.</p>

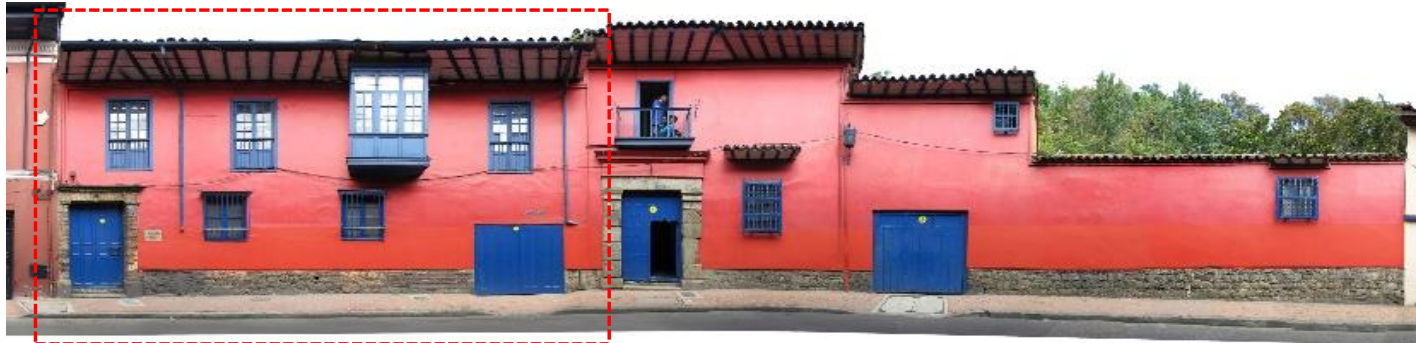
Fachada Oriente

Valor estético: De acuerdo con lo descrito y su valoración histórica, el inmueble puede leerse de forma integral a pesar de sus modificaciones. A nivel de perfil urbano hace parte de un conjunto de edificaciones con características Del periodo Republicano y de la consolidación urbana de la época, con remanentes del trazado original. Conserva las características ornamentales de fachada como la carpintería de madera, el enrejado en forjado de hierro tipo pecho de paloma y sus elementos más sobresalientes: el balcón tipo gabinete en madera y la portada de acceso con marco de piedra a la vista. Mantiene su sistema constructivo tradicional de muros de carga en adobe y ladrillo en el volumen frontal; las nuevas construcciones tienen similitud a la tipología original.
