<b>FICHA DE INVENTARIO Y VALORACIÓN DE BIENES CULTURALES INMUEBLES</b>				<b>USO EXCLUSIVO DEL MINISTERIO DE CULTURA</b>		<b>INMUEBLE No</b>		<b>MZ</b>			
				<b>Código Nacional</b>				<b>Hoja 1</b>		<b>PR</b>					
								<b>036</b>		<b>014</b>					
<b>1. DENOMINACIÓN</b>						<b>8. LOCALIZACIÓN</b>

1.1. Nombre del Bien		KR 4 9 66		1.2. Otros nombres		N.A.

3.3. Nomenclatura		KR 4 9 66		3.4. Nomenclatura antigua		N.A.									
3.5. Barrio		Centro Admin.		3.6. Código Barrio		003106									
3.7. Dentro de sector urbano histórico		Si		3.8. Nombre sector urbano		Sector Urbano Antiguo

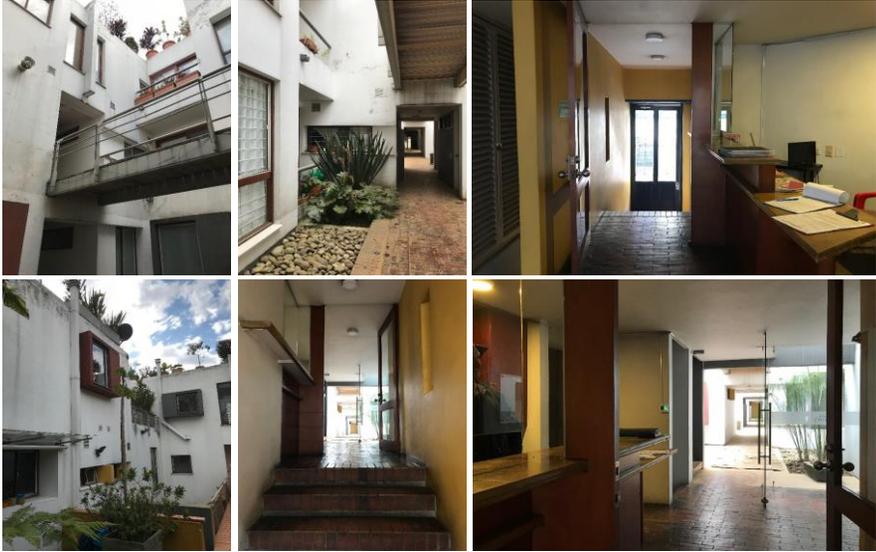
13.7. Teléfono	No documentado				No documentado			
13.8. Correo electrónico	No documentado				No documentado			
<b>14. DESCRIPCIÓN</b>								
<p>Inmueble de 2 pisos en la crujía frontal; 3 pisos con terrazas en los volúmenes posteriores y sótano, paramentado en un predio medianero con forma irregular, cuyas dimensiones son: frente de 13.4 m y fondo de 53.05 m, logrando una proporción de 1 a 3.9 veces aproximadamente con frente sobre la Carrera 4. La ocupación del predio se realiza a través de un volumen frontal de única crujía y 3 volúmenes con patios centrales. Se ingresa a través de 3 accesos: uno de ellos entrega a un local de planta libre e irregular, con relación directa a la calle; otro acceso lateral vehicular entrega aun rampa que comunica con el sótano; el acceso central entrega a un hall y a una circulación central que vincula las distintas torres de vivienda con sus respectivos patios centrales. El primer piso consta de 8 apartamentos, 2 balcones, 3 patios, un local y un solar posterior; los niveles superiores son unidades de vivienda. La fachada principal consta de 2 niveles con elementos decorativos como remate de cornisas denticuladas rectas y sobre marcos en el balcón central tipo tribuna con cornisa superior. El primer piso consta de 3 vanos de acceso y uno de ventana. El segundo piso consta de 2 balcones tipo gabinetes laterales y un balcón central tipo tribuna. El sistema estructural es mixto debido a la construcción nueva posterior: el volumen original consta de muros de carga en adobe y ladrillo con revestimiento de pañete y pintura, entrepiso en madera y cubierta a 2 aguas en teja de barro sobre una estructura en madera. El volumen nuevo es en estructura de pórticos, vigas y entrepisos de concreto con cerramiento de mampostería. Carpintería de madera y metal.</p>
