FICHA DE INVENTARIO Y VALORACIÓN DE BIENES CULTURALES INMUEBLES				USO EXCLUSIVO DEL MINISTERIO DE CULTURA		INMUEBLE No		MZ	
				Código Nacional				Hoja 1		PR			
								036		016

1. DENOMINACIÓN													
1.1. Nombre del Bien		CL 10 3 81		1.2. Otros nombres		N.A.							
1.3. Pertenece a valoración colectiva		No		1.4. Nombre		N.A.

3.3. Nomenclatura		CL 10 3 81		3.4. Nomenclatura antigua		N.A.							
3.5. Barrio		Centro Admin.		3.6. Código Barrio		003106							
3.7. Dentro de sector urbano histórico		Si		3.8. Nombre sector urbano		Sector Urbano Antiguo

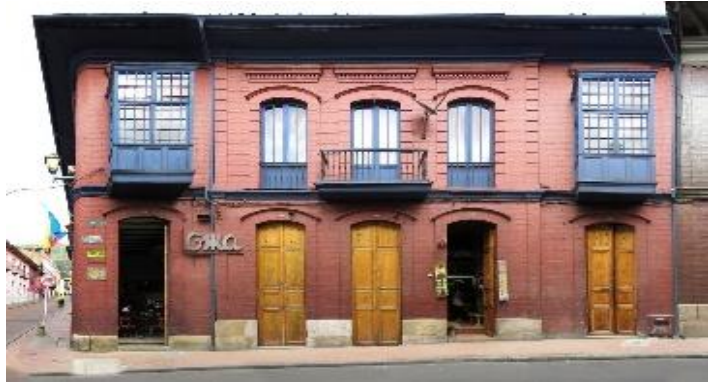
9. FOTOGRAFÍA DEL INMUEBLE

13.7. Teléfono	No documentado			5628662						
13.8. Correo electrónico	No documentado			No documentado						
14. DESCRIPCIÓN										
<p>Inmueble de 2 pisos paramentado en un predio esquinero irregular, cuyas dimensiones son: frente de 15.4 m y fondo de 17.4 m, logrando una proporción de 1 a 1,1 veces aproximadamente con frentes sobre la Carrera 4 y Calle 10. La ocupación del predio se realiza a través de un volumen de patio central actualmente cubierto. Desde la Calle 10 se accede a la edificación a través de un zaguán que conduce al vestíbulo con escaleras anterior al patio central, en torno al cual se distribuyen 7 locales: 4 por el costado occidental y 3 por el costado norte, un depósito, una cocina y un baño; en la parte posterior existe otro volumen con 2 depósitos, una cocina, unas escaleras y un patio cubierto. El patio está rodeado por galerías apoyadas en pies derechos y cancelos en el segundo piso. También cuenta con accesos desde el exterior a cada uno de los locales. Las fachadas constan de 2 pisos separados por una cornisa, con vanos verticales, zócalo en piedra, remate de cornisa, alero de caja con entablado de madera y canal metálica. En el primer piso todos los vanos son de acceso con arco escazano y marco retranqueado; en el segundo piso los vanos son de puertaventana, también con arco escazano, marco retranqueado y cornisa. Los centrales cuentan con balcón, y los demás, con tribuna a ras de muro. Los vanos de los extremos del costado occidental cuentan con gabinetes en madera. El sistema estructural es de muros de carga en adobe con pañete y pintura, entrepiso en madera y la cubierta a 2 aguas en teja de barro con estructura de madera. Los acabados de pisos son en baldosa de cerámica industrial y madera en el primer piso; y madera en el segundo piso. Las escaleras son en madera, así como las carpinterías tanto al interior como en el acceso; en el segundo piso los vanos cuentan con puertas vidriadas con estructura en madera, al igual que los gabinetes, y barandas en hierro con pasamanos en madera.</p>

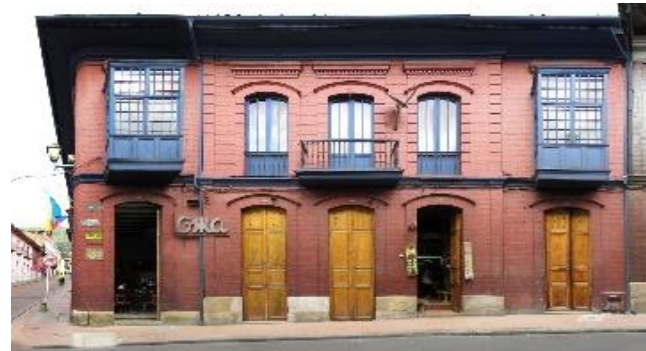
Fachada Oriente

Valor estético: De acuerdo con lo descrito y su valoración histórica, el inmueble puede leerse de forma integral a pesar de sus modificaciones. Es representativo del periodo Republicano y de la influencia de la arquitectura europea del siglo XIX, así como de la consolidación urbana de la época. Conserva el lenguaje original de la fachada con carpinterías en madera y elementos decorativos en muros con un diseño simétrico que se repite en ambos costados, o al interior, con las carpinterías de galerías, cancelas y puertas con calados.
