FICHA DE INVENTARIO Y VALORACIÓN DE BIENES CULTURALES INMUEBLES

1.1. Nombre del Bien	CL 10 3 41	1.2. Otros nombres	N.A.
1.3. Pertenece a valoración colectiva	No	1.4. Nombre	N.A.

3.1. Departamento	Bogotá	3.2. Municipio	Bogotá D.C.
3.3. Nomenclatura	CL 10 3 41	3.4. Nomenclatura antigua	N.A.
3.5. Barrio	Centro Admin.	3.6. Código Barrio	003106
3.7. Dentro de sector urbano histórico	Si	3.8. Nombre sector urbano	Sector Urbano Antiguo
3.9. No. de manzana	036	3.10. No. de predio	018
3.11. CHIP	AAA0030NLNX	3.12. Localidad	Candelaria
3.13. Dentro de perímetro urbano	Si	3.14. UPZ	94
3.15. Nombre UPZ	Candelaria

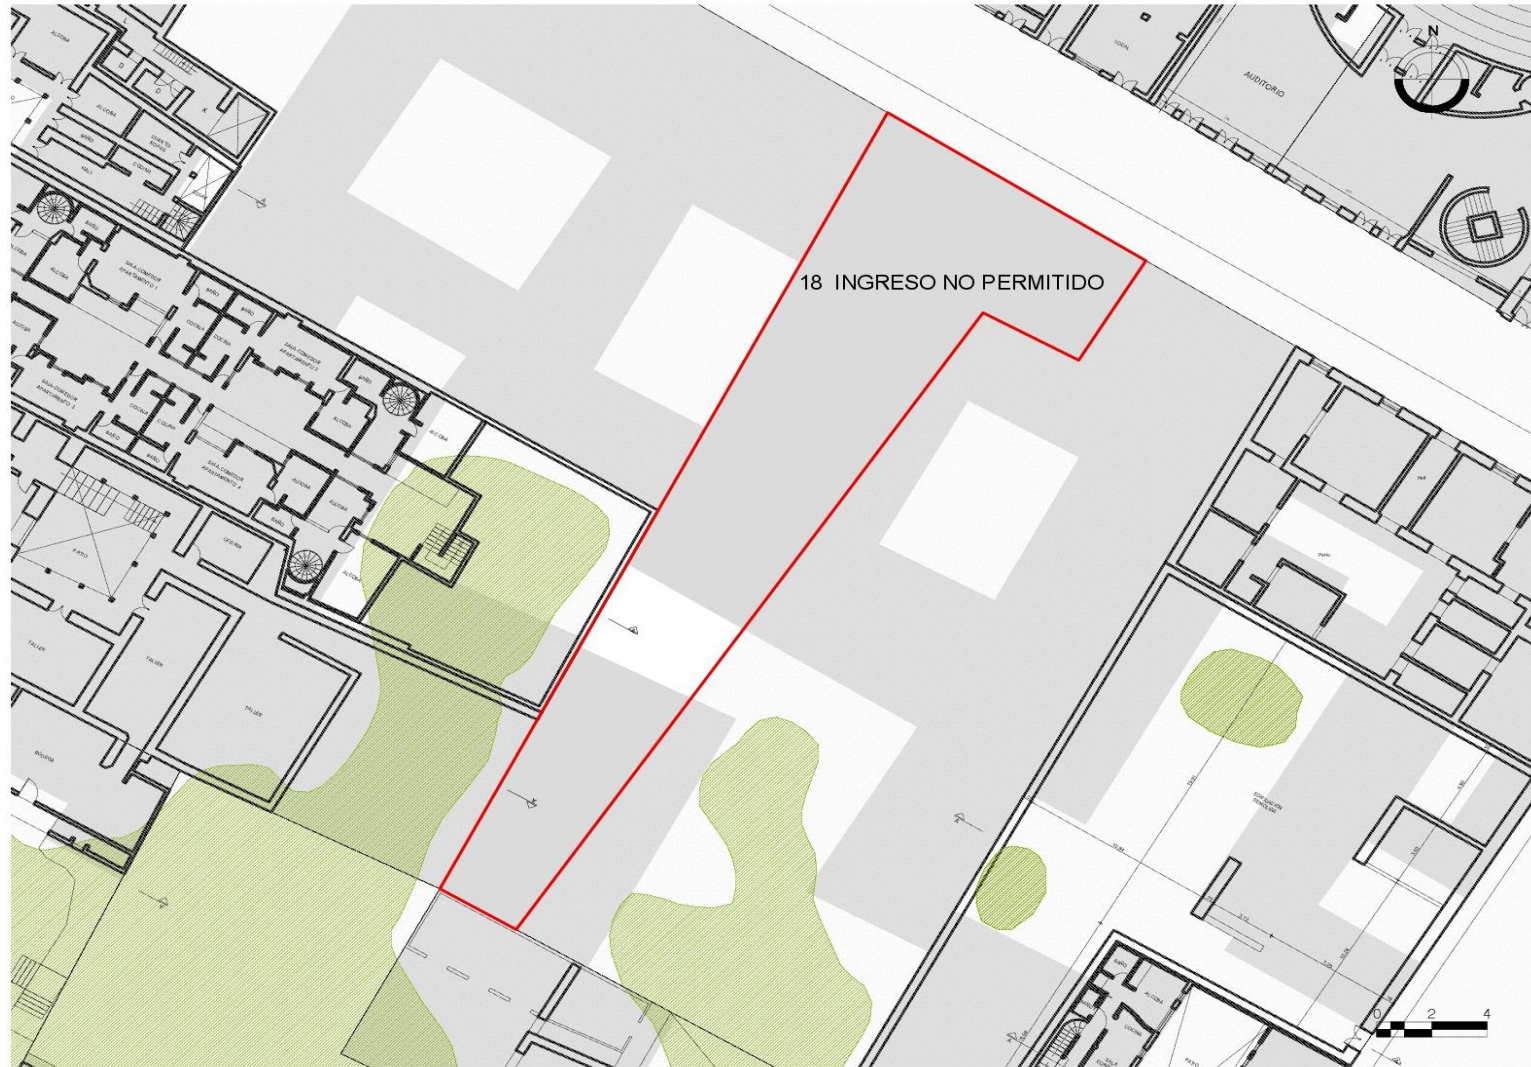
Planta primer piso

14. DESCRIPCIÓN					Fuente: No documentado		17. RESEÑA HISTÓRICA							
Unidad arquitectónica compuesta por los predios 018 y 019, consistente en un inmueble de 2 pisos paramentado en dos predios medianeros con forma irregular, cuyas dimensiones sumadas son: frente de 26,53 y fondo de 52,89 m, logrando una proporción de 1 a 1,9 veces aproximadamente, con frente sobre la Calle 10. El predio 018 tiene 16,84 m de frente por 52,89 m de fondo. La ocupación de los predios se realiza a través de un volumen con patio lateral y solar. La fachada de la unidad arquitectónica consta de 2 pisos con vanos verticales, con sobre cimientado en piedra a la vista y remate de alero de caja con revoque. En el primer piso, de acuerdo con las fachadas del período Colonial, se observan 7 vanos sin ninguna relación de proporción o dimensiones entre sí: 2 vanos de acceso en los extremos, el oriental adaptado para garaje, uno de acceso principal con marco y cornisa en ladrillo a la vista, y 4 más de ventana, uno de ellos sobre el acceso occidental. En el segundo piso se observan una repetición de 5 vanos de puertaventana, de acuerdo con el lenguaje de la arquitectura del período Republicano, todos con marco en madera y balcón de repisa en madera y baranda en hierro; en el extremo occidental presenta un balcón de dos módulos enmarcados con pies derechos y antepecho en madera, y cubierto con el alero de la casa, del cual exhibe los canes. El sistema estructural es de muros de carga en adobe con pañete y pintura, entepiso en madera y la cubierta a dos aguas, en teja de barro con estructura de madera en par y nudillo. Las carpinterías son todas de madera y los pisos tienen acabados en tablón de gres.					Unidad arquitectónica compuesta por los predios 018 y 019, consistente en un inmueble procedente del período Colonial, con modificaciones filiadas al período Republicano. Destinado para vivienda, mantiene su uso original. Es propiedad de José María de Valenzuela Drasites. No se conocen datos de autor, diseñador y constructor. De acuerdo con las aerofotografías históricas, la ocupación predial cambió en la primera década del siglo XXI, en la que se demolió un volumen de la parte posterior, sin embargo, en la construcción principal de patio lateral, se conserva la configuración original de la cubierta sin mayores modificaciones. Conforma una unidad arquitectónica con el predio 019 y no se conocen datos de solicitudes de intervención ni de antecedentes de archivo.

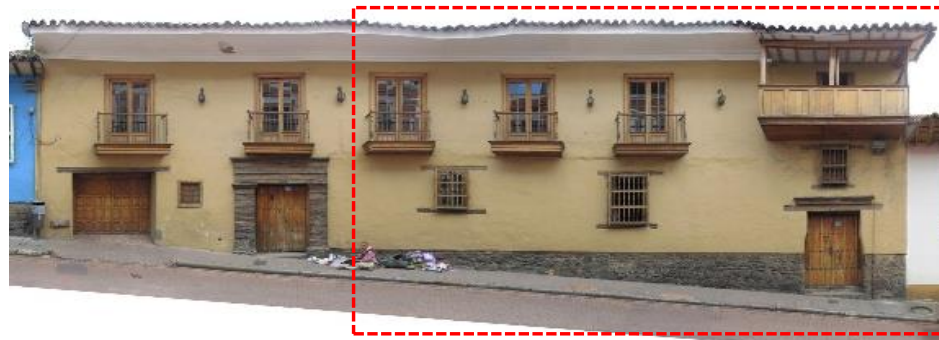
Fachada Norte

Valor histórico: El inmueble fue construido durante el período Colonial de acuerdo con técnicas tradicionales, en él se reconocen distintas etapas a partir de la configuración de la fachada: una primera en el nivel de acceso y otra de acuerdo con el lenguaje del periodo Republicano en el segundo piso. Es de fácil lectura en su tipología original debido a las pocas intervenciones de que ha sido objeto, y es una de las pocas edificaciones representativas de este período en el sector. Conserva muchos de sus elementos originales, aunque en los últimos años fue demolido un volumen en el área del solar cuyas características se desconocen.
