**1. DENOMINACIÓN**

1.1. Nombre del Bien	KR 3 9 63	1.2. Otros nombres	N.A.
1.3. Pertenece a valoración colectiva	No	1.4. Nombre	N.A.

PEMP Plan Especial de Manejo y Protección Centro Histórico de Bogotá Instituto Distrital de Patrimonio Cultural	Diligenció:	PEMP Patrimonio Inmueble	Código de identificación	Hoja 1
	Fecha:	2016-2017	003106036022	de 5
	Revisó:	PEMP Patrimonio Inmueble		
	Fecha:	2018

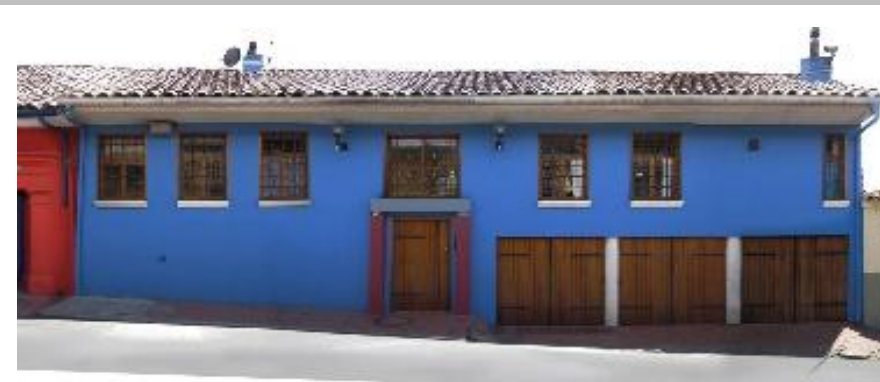
**9. FOTOGRAFÍA DEL INMUEBLE**

Inmueble de 2 pisos y altillo en el volumen frontal y 5 pisos en el volumen posterior, paramentado en un predio medianero con forma rectangular, cuyas dimensiones son: frente de 16.1 m y fondo de 14.8 m, logrando una proporción de 1 a 1 vez aproximadamente, con frente sobre la Carrera 3. La ocupación del predio se realiza a través de dos volúmenes separados por un patio. Hasta la última década del siglo XX existió en él una edificación de un piso con patio central, y aunque no se cuenta con información de levantamiento arquitectónico actualizado, en los planos del proyecto presentado ante la Corporación La Candelaria para su construcción, se observa que el inmueble consiste en un volumen de acceso con un pequeño vestíbulo que entrega por el costado sur al área social y escaleras de caracol al segundo piso, y por el norte, a un garaje para 3 vehículos; a través de una escalera, se accede al patio en un nivel inferior, y desde él se ingresa al volumen posterior, con 2 apartamentos de 5 pisos con cubierta abovedada dispuestos simétricamente sobre el volumen. La fachada consta de 2 pisos con vanos verticales y alero de caja. En el primer piso cuenta con 4 vanos de acceso: uno principal con marco en concreto y 3 de garaje; en el segundo piso cuenta con 7 vanos de ventana con alfajas en relieve, uno de ellos sobre el acceso principal. El sistema estructural es de pórticos en concreto con cerramiento en ladrillo pañetado y pintado. Las placas de entrepiso son también en concreto, al igual que la cubierta abovedada del volumen posterior; en el volumen de acceso, la cubierta es a 2 aguas en teja de barro y las carpinterías son en madera.

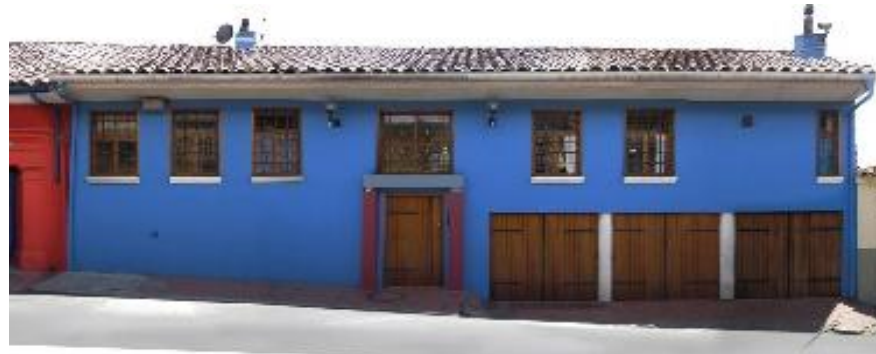
**Fachada Oriente**

**Valor Estético:** De acuerdo con lo descrito y su valoración histórica, el inmueble es representativo del período Contemporáneo. Se emplaza de manera coherente con el contexto urbano que lo rodea, ya que mantiene la proporción y el paramento de la manzana; en lo que respecta a su fachada principal, emplea tamaños de vanos similares a los de los inmuebles colindantes en su segundo piso, así como el uso de la madera en la carpintería y la teja de barro en la cubierta. El interior rompe con esa continuidad y expresa claramente su estética del periodo Contemporáneo mediante el uso de cubiertas abovedadas y un sistema estructural de columnas, vigas y entresijos de concreto.
