FICHA DE INVENTARIO Y VALORACIÓN DE BIENES CULTURALES INMUEBLES
USO EXCLUSIVO DEL MINISTERIO DE CULTURA

INMUEBLE No MZ 036

1.1. Nombre del Bien	KR 3 9 51	1.2. Otros nombres	N.A.
1.3. Pertenece a valoración colectiva	No	1.4. Nombre	N.A.

3.1. Departamento	Bogotá	3.2. Municipio	Bogotá D.C.
3.3. Nomenclatura	KR 3 9 51	3.4. Nomenclatura antigua	N.A.
3.5. Barrio	Centro Admin.	3.6. Código Barrio	003106
3.7. Dentro de sector urbano histórico	Si	3.8. Nombre sector urbano	Sector Urbano Antiguo
3.9. No. de manzana	036	3.10. No. de predio	023
3.11. CHIP	AAA0030NLTD	3.12. Localidad	Candelaria
3.13. Dentro de perímetro urbano	Si	3.14. UPZ	94
3.15. Nombre UPZ	Candelaria

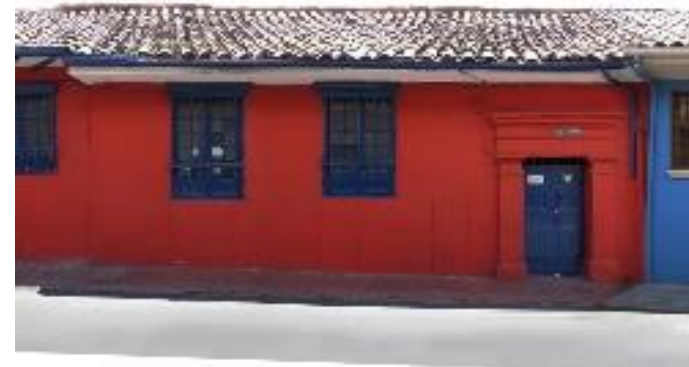
9. FOTOGRAFÍA DEL INMUEBLE

13.8. Correo electrónico	No documentado			No documentado							
14. DESCRIPCIÓN					17. RESEÑA HISTÓRICA						
<p>Inmueble de un piso en la parte frontal y de dos pisos en la parte posterior, paramentado en un predio medianero en pendiente con forma rectangular, cuyas dimensiones son: frente de 9.30 m y fondo de 47.2 m, logrando una proporción de 1 a 5 veces aproximadamente, con frente sobre la Carrera 3. La ocupación del predio se realiza a través de un volumen con patio central, patio lateral y solar, en los que actualmente funciona una fábrica de artículos de cuero. Se ingresa a través de un zaguán lateral que conduce a los diferentes patios, en torno a los cuales están dispuestas varias oficinas, una cafetería y dos cuartos de suministros; el volumen posterior es de 2 pisos debido a la pendiente de la topografía. La fachada se paramenta y consta de un nivel con remate de alero de caja con entablado en madera, tiene un vano de acceso con portada en mampostería por el costado norte y 2 vanos de ventana de caja por el costado sur. El sistema estructural es de muros de carga en adobe con revestimiento de pañete y pintura, entresijos en madera y cubierta a 2 aguas en teja de barro con estructura en madera, al igual que las escaleras. Los pisos presentan un recubrimiento en cemento, piedra y tablón de gres en primer piso; de madera en el segundo piso. Las carpinterías son todas en madera y las de ventana en fachada presentan un enrejado de hierro tipo caja.</p>					<p>Inmueble construido durante el período de Colonial con modificaciones que permiten filiarlo al período Republicano. Destinado para vivienda, en la actualidad tiene un uso industrial. Es propiedad de Our Bag Ltda. No se conocen datos de autor, diseñador y/o constructor. En las aerofotografías históricas, no se reconocen modificaciones que alteren significativamente la tipología o la configuración de las cubiertas, ni se evidencian intervenciones en la fachada, pero al interior del inmueble, algunos muros fueron reemplazados y el espacio de la sala fue subdividido. Conforman una unidad funcional con el predio 024, donde funciona una fábrica de artículos de cuero. No se conocen datos de solicitudes de intervención ni de antecedentes de archivo.</p>

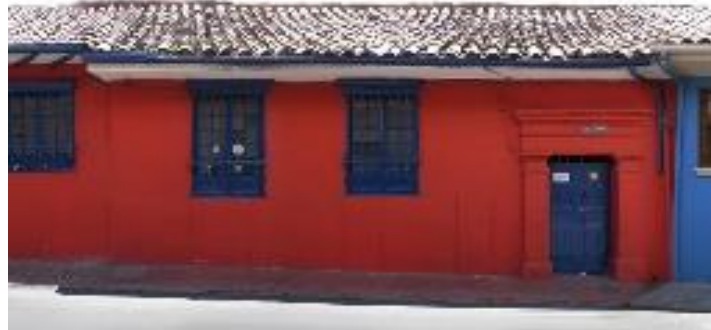
Fachada Oriente

Valor estético: De acuerdo con lo descrito y su valoración histórica, el inmueble puede leerse de forma integral a pesar de sus modificaciones. Es representativa del período Colonial y de la consolidación urbana de la época. Conserva su lenguaje original de la fachada con carpinterías en madera y con las posibilidades técnicas de este período, de la cual conserva su cubierta en teja de barro y la materialidad original de sus muros exteriores. En la fachada, resalta el diseño de la portada en mampostería y las ventanas de caja con carpinterías en madera y hierro.
