**FICHA DE INVENTARIO Y VALORACIÓN DE BIENES CULTURALES INMUEBLES**

1.1. Nombre del Bien	CL 8 3 12	1.2. Otros nombres	N.A.
1.3. Pertenece a valoración colectiva	No	1.4. Nombre	N.A.

3.1. Departamento	Bogotá	3.2. Municipio	Bogotá D.C.
3.3. Nomenclatura	CL 8 3 12	3.4. Nomenclatura antigua	N.A.
3.5. Barrio	Centro Admin.	3.6. Código Barrio	003106
3.7. Dentro de sector urbano histórico	Si	3.8. Nombre sector urbano	Sector Urbano Antiguo
3.9. No. de manzana	037	3.10. No. de predio	002
3.11. CHIP	AAA0030NLZE	3.12. Localidad	Candelaria
3.13. Dentro de perímetro urbano	Si	3.14. UPZ	94
3.15. Nombre UPZ	Candelaria

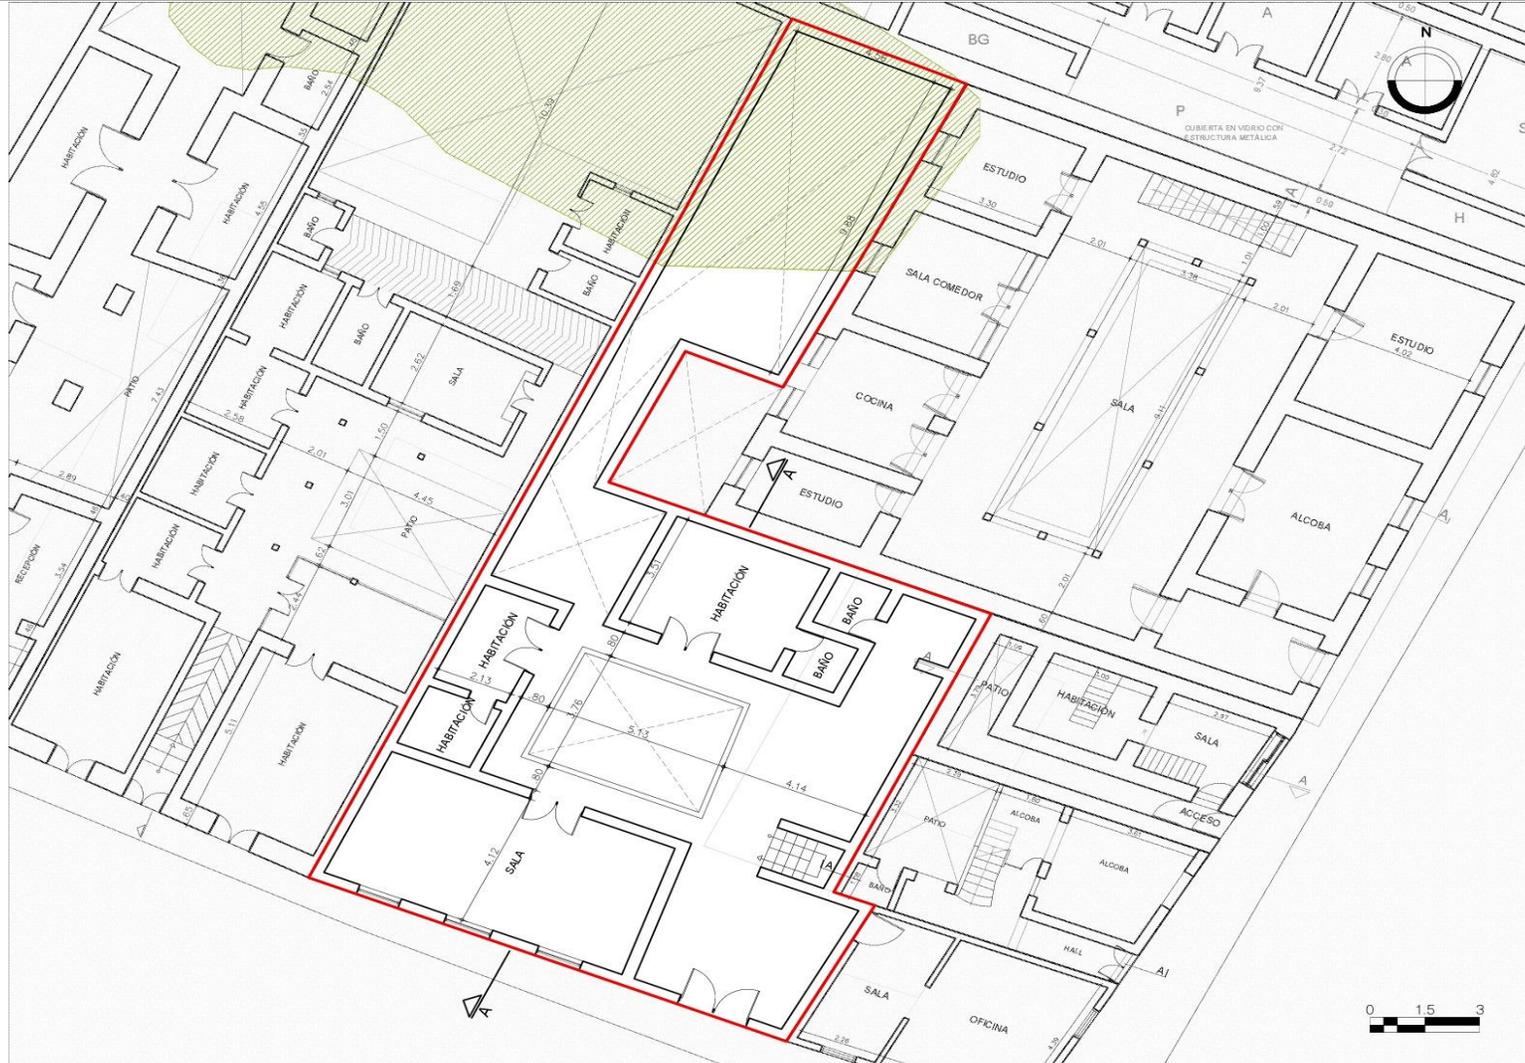
Planta primer piso

13.7. Teléfono	No documentado			No documentado				
13.8. Correo electrónico	No documentado			No documentado				
<b>14. DESCRIPCIÓN</b>				<b>17. RESEÑA HISTÓRICA</b>				
<p>Hace parte de una unidad arquitectónica con el predio colindante a su lado oriente, 001, constituida por un inmueble de 1 y 2 pisos, paramentado en un predio esquinero y un predio medianero con forma irregular, cuyas dimensiones son: frente de 20.88 m y fondo de 29.30 m, logrando una proporción de 1 a 1.4 veces aproximadamente, con frentes sobre la Calle 8 y la Carrera 3. La parte oriente de la unidad hace referencia al predio 003106037002, cuyas dimensiones son: frente de 14.00 m y fondo de 29.30 m, logrando una proporción de 1 a 2.1 veces aproximadamente. La ocupación de los predios se realiza a través de un volumen con patio central cubierto con marquesina y patio posterior. Se ingresa desde la Calle 8 a través de un hall con salida al patio central, al su lado oriente se localizan las escaleras de acceso al segundo piso. El primer piso consta de: 2 salas, una oficina, 3 habitaciones y dos baños. La fachada en general consta de un cuerpo al lado occidente y 2 cuerpos al oriente, con vanos de acento vertical, cornisa superior, remate de alero sobre canes de madera a la vista y un ducto de chimenea que sobresale de la cubierta. Sobre la Calle 8 consta en el primer piso de 6 vanos de ventana con alfajía, marco y cornisa superior en madera, y 2 vanos de puerta, uno con portada de piedra. En el segundo piso consta de un balcón tipo gabinete de 2 cuerpos en madera, soportados en vigas del mismo material. La fachada sobre la Carrera 3 consta en el primer piso de 2 vanos de ventana con alfajía, marco y cornisa superior en madera, mientras en el segundo piso consta de 2 vanos de puerta con salida a 2 balcones de madera y reja metálica. El sistema estructural es de pórticos y placas de entrepiso en concreto y cubierta a 2 aguas con estructura de madera. Los muros cuentan con revestimiento de pañete y pintura, la carpintería es de madera y metal, y la cubierta de es teja de barro.</p>				Fuente: Equipo Levantamientos PEMP Patrimonio Inmueble

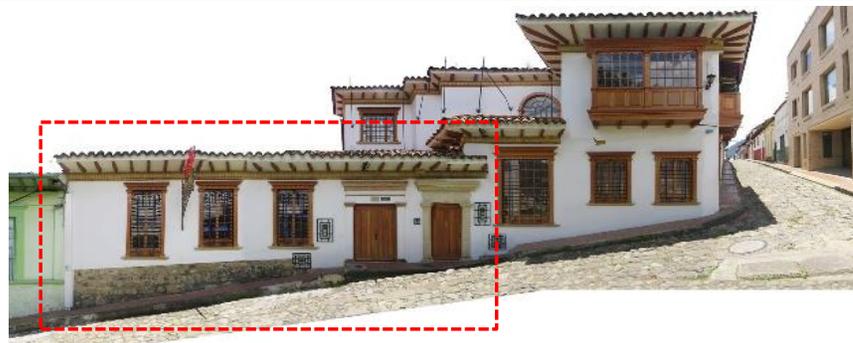
**Fachada Sur**

**Valor estético:** La unidad arquitectónica fue construida a principios del siglo XXI, sin embargo, su lenguaje estético imita las características y el repertorio de elementos ornamentales del periodo Republicano, logrando armonizar con los inmuebles colindantes. En su fachada se resalta la carpintería y la construcción de gabinetes en madera, así como la utilización de la piedra en la portada y el zócalo.
