FICHA DE INVENTARIO Y VALORACIÓN DE BIENES CULTURALES INMUEBLES

1.1. Nombre del Bien	CL 8 3 40	1.2. Otros nombres	N.A.
1.3. Pertenece a valoración colectiva	No	1.4. Nombre	N.A.

3.1. Departamento	Bogotá	3.2. Municipio	Bogotá D.C.
3.3. Nomenclatura	CL 8 3 40	3.4. Nomenclatura antigua	N.A.
3.5. Barrio	Centro Admin.	3.6. Código Barrio	003106
3.7. Dentro de sector urbano histórico	Si	3.8. Nombre sector urbano	Sector Urbano Antiguo
3.9. No. de manzana	037	3.10. No. de predio	005
3.11. CHIP	AAA0030NMCX	3.12. Localidad	Candelaria
3.13. Dentro de perímetro urbano	Si	3.14. UPZ	94
3.15. Nombre UPZ	Candelaria

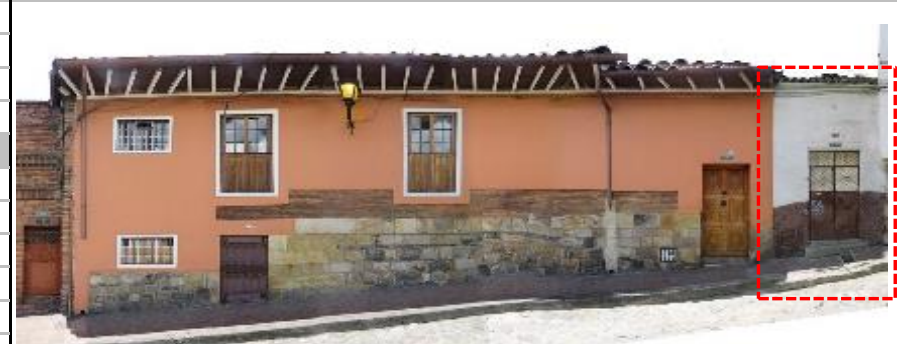
9. FOTOGRAFÍA DEL INMUEBLE

Inmueble de un piso paramentado en un predio medianero con forma irregular, cuyas dimensiones son: frente de 2.69 m y fondo de 29.69 m, logrando una proporción de 1 a 11 veces aproximadamente, con frente sobre la calle 8. La ocupación del predio se realiza a través de un volumen con patio lateral y traspatio central. Se ingresa a través de un corredor descubierta que conduce al patio, alrededor del cual se disponen 4 habitaciones, una sala-comedor, 2 patios y servicios. La fachada consta de un vano de puerta con escalones de ascenso, zócalo de pintura, cornisa superior y remate en tejadillo de barro. El sistema estructural es de muros de carga en ladrillo y adobe con revestimiento de pañete y pintura; cubierta a un agua en teja de barro con estructura de madera; carpintería exterior de madera e interior de metal.

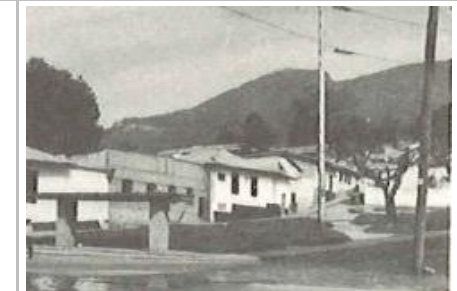
11. FOTOGRAFÍA ANTIGUA

Inmueble construido a finales del siglo XIX durante el periodo Republicano. Destinado para vivienda, mantiene su uso original. Es propiedad de Ana Teresa Santos Barragán. No se conoce el diseñador ni el constructor. Según la aerofotografía histórica de 1976, se observa un inmueble con patio lateral y traspatio central. No se evidencian intervenciones posteriores que alteren su tipología original. No presenta solicitudes de intervención ni antecedentes de archivo.

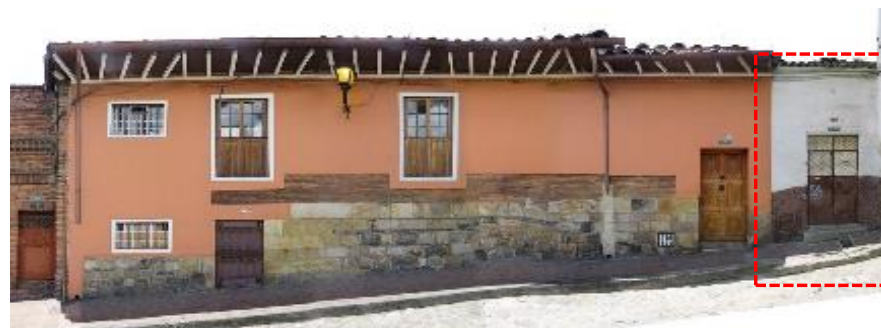
Fachada Sur

Valor estético: De acuerdo con lo descrito y su valoración histórica, el inmueble puede leerse de forma integral ya que conserva su tipología original. Es representativo del periodo Republicano de finales del siglo XIX y de la consolidación urbana de la época, con remanentes del trazado tradicional. Su fachada es pequeña y conserva elementos como el remate superior de cornisa y tejadillo de barro, así como la materialidad original del muro de carga en adobe.
