1.1. Nombre del Bien	CL 8 3 58	1.2. Otros nombres	N.A.
1.3. Pertenece a valoración colectiva	No	1.4. Nombre	N.A.

3.1. Departamento	Bogotá	3.2. Municipio	Bogotá D.C.
3.3. Nomenclatura	CL 8 3 58	3.4. Nomenclatura antigua	N.A.
3.5. Barrio	Centro Admin.	3.6. Código Barrio	003106
3.7. Dentro de sector urbano histórico	Si	3.8. Nombre sector urbano	Sector Urbano Antiguo
3.9. No. de manzana	037	3.10. No. de predio	007
3.11. CHIP	AAA0030NMEA	3.12. Localidad	Candelaria
3.13. Dentro de perímetro urbano	Si	3.14. UPZ	94
3.15. Nombre UPZ	Candelaria

### FICHA DE INVENTARIO Y VALORACIÓN DE BIENES CULTURALES INMUEBLES

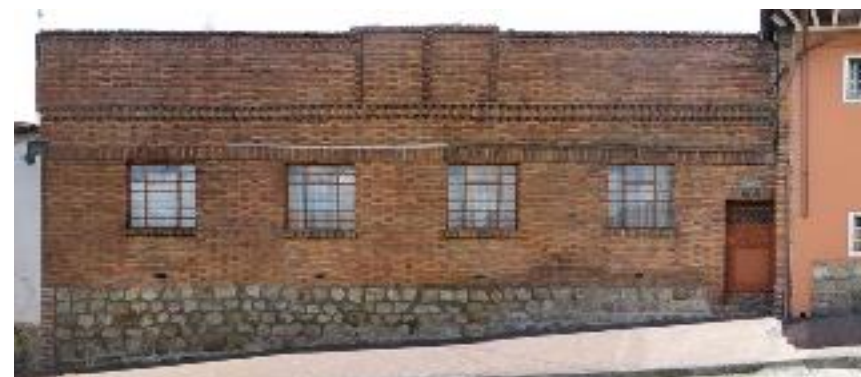
**9. FOTOGRAFÍA DEL INMUEBLE**

Inmueble de 1 piso, paramentado en un predio medianero con forma rectangular, cuyas dimensiones son: frente de 12.99 m y fondo de 8.39 m, logrando una proporción de 1 a 1.5 veces aproximadamente, con frente sobre la Calle 8. La ocupación del predio se realiza a través de un volumen con 2 patios posteriores. Desde la calle 8 se accede a la edificación, a través de un hall con escalones de ascenso en entrega a corredor alargado que reparte a cada espacio del inmueble. Un patio se localiza en la parte central, mientras el otro se encuentra en la esquina oriente. La fachada es de ladrillo a la vista, consta de 1 vano de acceso lateral y 4 vanos de ventana con alfaja en ladrillo y dentado superior tipo cornisa; zócalo en piedra de sobre cimiento a la vista y remate superior en ático; resuelta en un solo plano. Actualmente su uso es residencial. El sistema estructural es de muros de carga en ladrillo y cubierta a 2 aguas con estructura de madera. Los materiales de los muros son en ladrillo a la vista y con revestimiento de pañete y pintura al interior, carpintería metálica puertas y ventanas y cubierta de teja de barro.

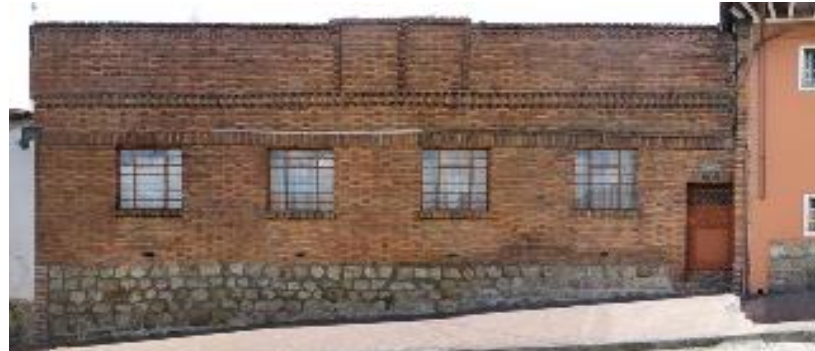
**Fachada Sur**

**Valor estético:** De acuerdo con lo descrito y su valoración histórica, el inmueble puede leerse de forma integral a pesar de sus modificaciones, es representativo del periodo de la transición de mediados del siglo XX y de la consolidación urbana de la época con remanentes del trazado tradicional. Conserva su tipología original, su repertorio formal está caracterizado por elementos ornamentales de fachada como cubierta de alero, carpinterías, tipos de ventanería y cubierta de barro.
