**1. DENOMINACIÓN**

1.1. Nombre del Bien	KR 4 8 28	1.2. Otros nombres	N.A.
1.3. Pertenece a valoración colectiva	No	1.4. Nombre	N.A.

**FICHA DE INVENTARIO Y VALORACIÓN DE BIENES CULTURALES INMUEBLES**

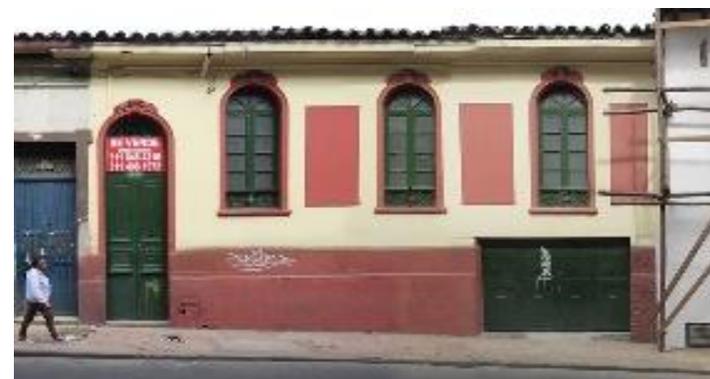
**9. FOTOGRAFÍA DEL INMUEBLE**

<b>14. DESCRIPCIÓN</b>
Inmueble de un piso paramentado en un predio medianero con forma irregular, cuyas dimensiones son: frente de 10.00 m y fondo de 48.00 m, logrando una proporción de 1 a 4.8 veces aproximadamente, con frente sobre la Carrera 4. La ocupación del predio se realiza a través de un volumen con patio lateral y solar. La fachada consta de un cuerpo con un vano de acceso y 3 vanos de ventana verticales, rematados en arco de medio punto y yesería en la clave, zócalo realizado en pañete y remate de alero de caja; tiene un acceso vehicular añadido en el nivel del andén. El sistema estructural es de muros de carga en ladrillo con revestimiento de pañete y pintura, cubierta a 2 aguas en teja de barro y fibrocemento con estructura de madera. Carpintería de madera y metal.

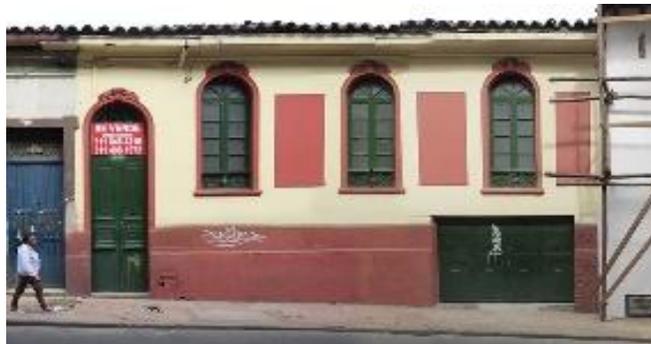
Fachada Occidente

**Valor estético:** De acuerdo con lo descrito y su valoración histórica, el inmueble puede leerse de forma integral a pesar de sus modificaciones. Es representativo del periodo Republicano de principios del siglo XX y de la consolidación urbana de la época, con remanentes del trazado tradicional. Conserva su tipología original y su repertorio formal está caracterizado por elementos ornamentales de fachada como el zócalo, remate de alero de caja, carpintería de madera y cubierta en teja de barro.
