1. DENOMINACIÓN

1.1. Nombre del Bien	KR 4 8 30	1.2. Otros nombres	N.A.
1.3. Pertenece a valoración colectiva	No	1.4. Nombre	N.A.

FICHA DE INVENTARIO Y VALORACIÓN DE BIENES CULTURALES INMUEBLES			USO EXCLUSIVO DEL MINISTERIO DE CULTURA		INMUEBLE No	MZ	037
		Código Nacional					Hoja 2	PR	013

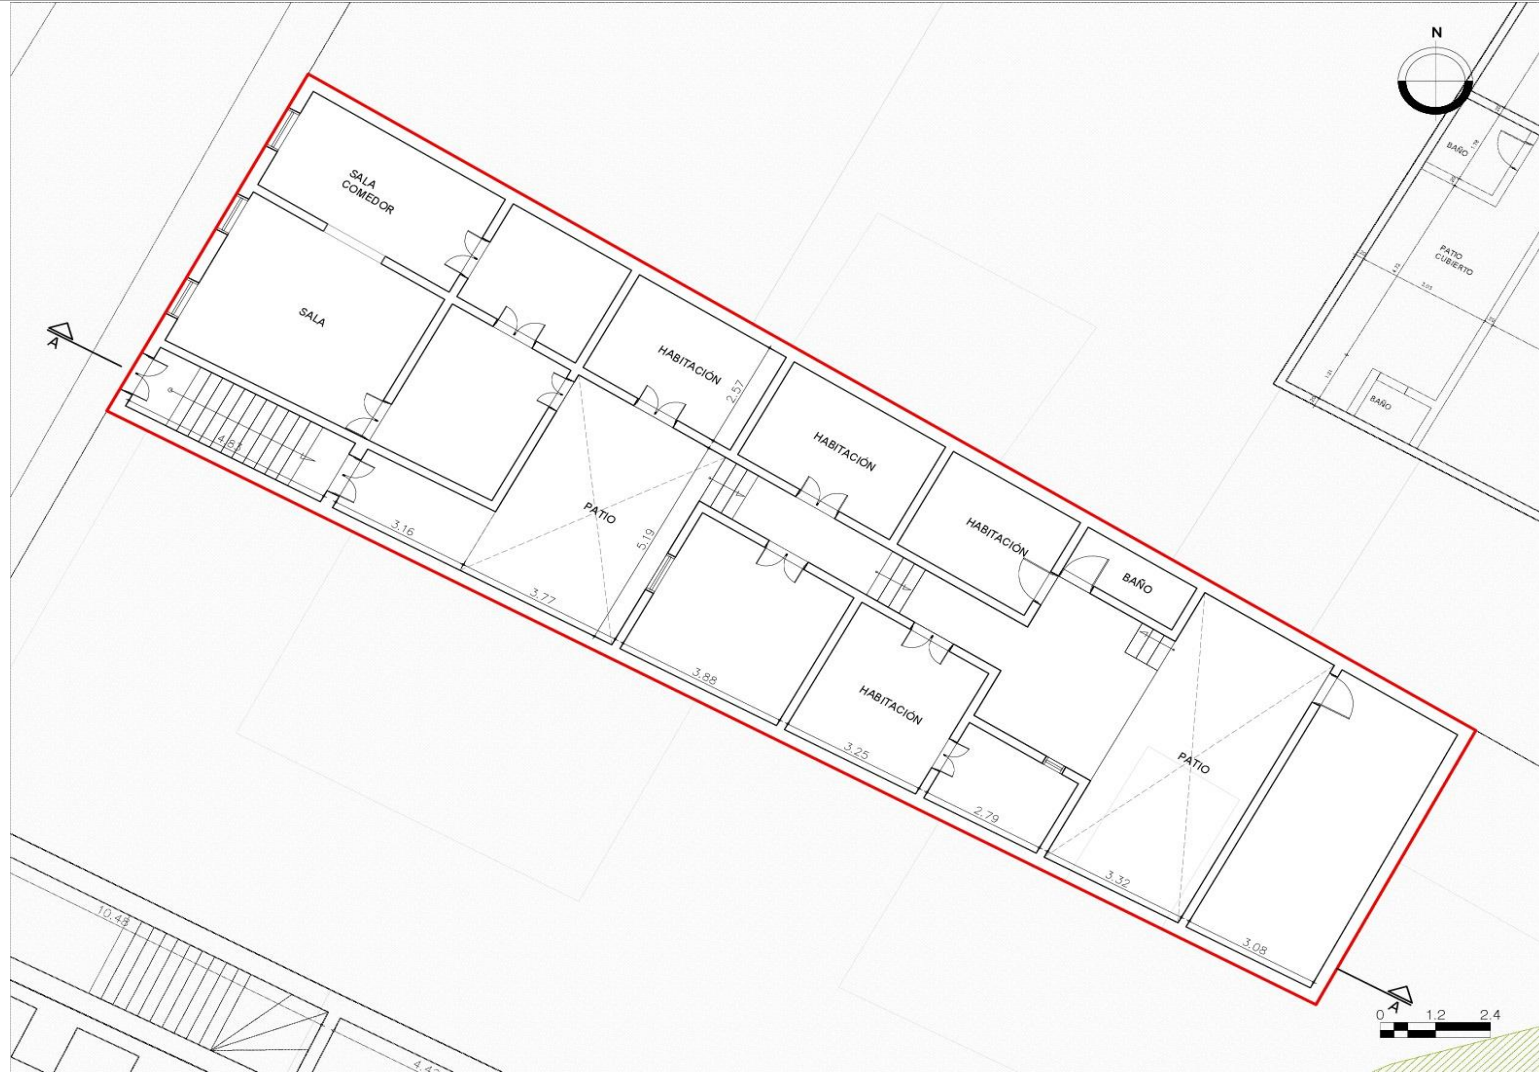
Planta primer piso

13.7. Teléfono	No documentado			No documentado					
13.8. Correo electrónico	No documentado			No documentado					
14. DESCRIPCIÓN					17. RESEÑA HISTÓRICA				
<p>Inmueble de un piso paramentado en un predio medianero con forma irregular, cuyas dimensiones son: frente de 9.26 m y fondo de 29.98 m, logrando una proporción de 1 a 3.2 veces aproximadamente, con frente sobre la Carrera 4. La ocupación del predio se realiza a través de un volumen con patio lateral y traspatio. Se ingresa a través de un zaguán que entrega a unas escaleras, las cuales llevan al patio y a los espacios dispuestos a su alrededor: una sala-comedor, 4 habitaciones, dos dependencias y un baño. La fachada consta de un nivel con un vano de acceso y 3 vanos de ventana vertical con marco de realce, zócalo de pañete, cornisa superior y remate de alero de caja. El sistema estructural es de muros de carga en ladrillo con revestimiento de pañete y pintura, cubierta a 2 aguas en teja de barro y fibrocemento con estructura de madera. Carpintería de madera y metal.</p>					<p>Inmueble construido a principios del siglo XX en el periodo Republicano. Destinado para vivienda, actualmente se encuentra abandonado y sin uso. Su propietario actual es Rosalba Bolívar de Narváez. No se conoce el diseñador ni el constructor. Según la aerofotografía histórica de 1976, se observa un inmueble con patio lateral y solar. Actualmente presenta un alto nivel de deterioro y modificaciones consistentes en el cambio de material de cubierta de la crujía lateral y posterior debido a su mal estado. De igual manera, es evidente la construcción de un volumen de un piso de altura en el área del solar hacia el muro posterior, generando así un traspatio. No presenta solicitudes de intervención ni antecedentes de archivo.</p>

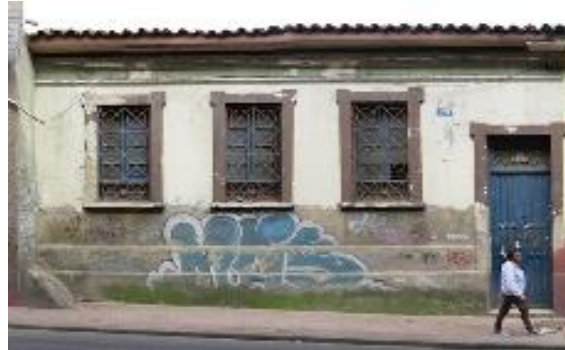
Fachada Occidente

Valor estético: De acuerdo con lo descrito y su valoración histórica, el inmueble puede leerse de forma integral a pesar de sus modificaciones. Es representativo del periodo Republicano de principios del siglo XX y de la consolidación urbana de la época, con remanentes del trazado tradicional. Conserva su tipología original y su repertorio formal está caracterizado por elementos ornamentales de la fachada como zócalo de revoque, remate de alero de caja y cubierta en teja de barro.
