1. DENOMINACIÓN			
1.1. Nombre del Bien	KR 4 8 58	1.2. Otros nombres	N.A.
1.3. Pertenece a valoración colectiva	No	1.4. Nombre	N.A.

2. CLASIFICACIÓN TIPOLOGICA			
2.1. Grupo Patrimonial	Material	2.2. Subgrupo Patrimonial	Inmueble
2.3. Grupo	Arquitectónico	2.4. Subgrupo	Arquitectura habitacional
2.5. Categoría	Vivienda urbana	2.6. Subcategoría	Vivienda unifamiliar

3. LOCALIZACIÓN			
3.1. Departamento	Bogotá	3.2. Municipio	Bogotá D.C.
3.3. Nomenclatura	KR 4 8 58	3.4. Nomenclatura antigua	N.A.
3.5. Barrio	Centro Admin.	3.6. Código Barrio	003106
3.7. Dentro de sector urbano histórico	Si	3.8. Nombre sector urbano	Sector Urbano Antiguo
3.9. No. de manzana	037	3.10. No. de predio	015
3.11. CHIP	AAA0030NMOE	3.12. Localidad	Candelaria
3.13. Dentro de perímetro urbano	Si	3.14. UPZ	94
3.15. Nombre UPZ	Candelaria

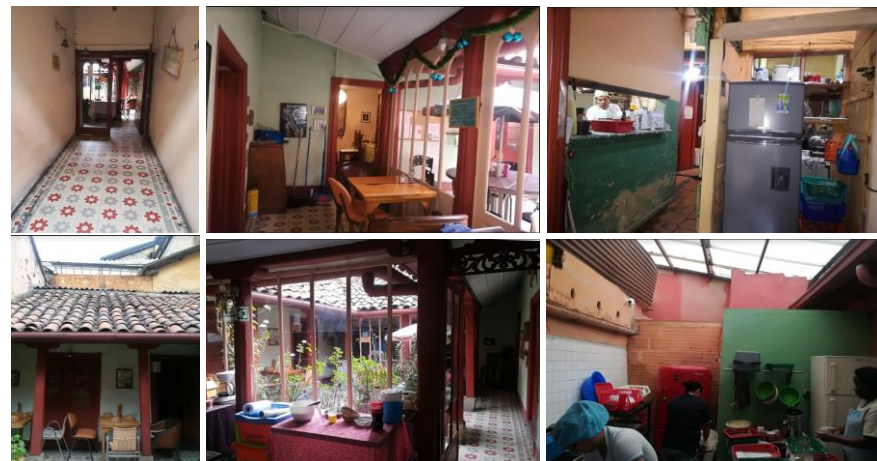
16. FOTOGRAFÍAS INTERIORES

Inmueble de un piso paramentado en un predio medianero con forma irregular, cuyas dimensiones son: frente de 9.52 m y fondo de 22.80 m, logrando una proporción de 1 a 2.4 veces aproximadamente, con frente sobre la Carrera 4. La ocupación del predio se realiza a través de un volumen con patio central. Se ingresa a través de un zaguán que entrega al patio de galería abierta, conformada por pies derechos en madera; alrededor de este se disponen 6 salones para mesas, un depósito y servicios. La fachada consta de un cuerpo con un vano de acceso y 2 vanos de ventana vertical con marco de realce y yesería en la parte superior, zócalo, cornisa superior y remate de ático, con marcos rectangulares y moldura recta. El sistema estructural es de muros de carga en ladrillo con revestimiento de pañete y pintura, cubierta a 2 aguas en teja de barro y fibrocemento con estructura de madera. Carpintería de madera en puertas y ventanas, pisos y zócalo en baldosín de cemento decorado,

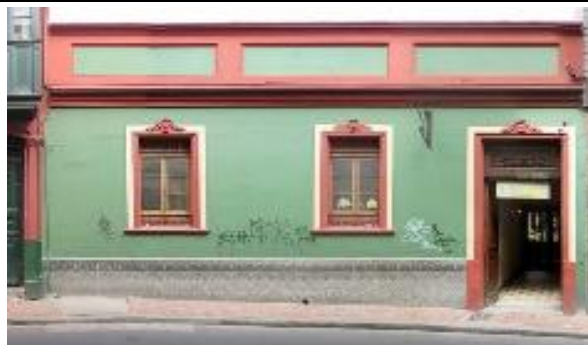
Fachada Occidente

Valor estético: De acuerdo con lo descrito y su valoración histórica, el inmueble puede leerse de forma integral a pesar de sus modificaciones e intervenciones. Es representativo del periodo Republicano de principios del siglo XX y de la consolidación urbana de la época, con remanentes del trazado tradicional. Conserva su tipología original y su repertorio formal está caracterizado por elementos ornamentales de la fachada como el zócalo, remate de ático, carpintería de madera y cubierta en teja de barro.
