1. DENOMINACIÓN			
1.1. Nombre del Bien	CL 9 3 71	1.2. Otros nombres	N.A.
1.3. Pertenece a valoración colectiva	No	1.4. Nombre	N.A.
2. CLASIFICACIÓN TIPOLOGICA

Diligenció:	PEMP Patrimonio Inmueble	Código de identificación 003106037018	Hoja 1 de 5
	Fecha:	2016-2017		
	Revisó:	PEMP Patrimonio Inmueble		
	Fecha:	2018

14. DESCRIPCIÓN

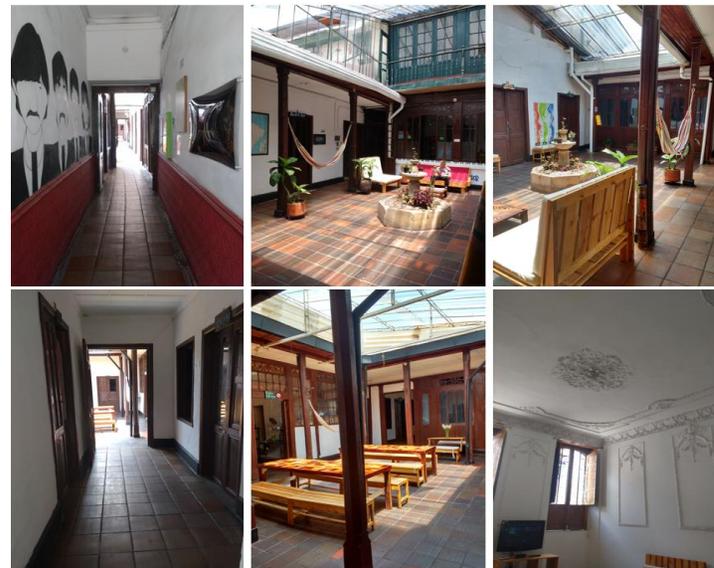
16. FOTOGRAFÍAS INTERIORES

Conforma una unidad arquitectónica con el predio colindante al lado oriente, 019, constituida por un inmueble de 2 pisos paramentado en 2 predios medianeros, sus dimensiones totales son: frente de 19.00 m y fondo de 48.00 m, logrando una proporción de 1 a 2.52 veces aproximadamente, con frente sobre la Calle 9. Exceptuando la parte oriental de la crujía frontal, el inmueble hace referencia al predio 018, cuyas dimensiones son: frente de 11.40 m y fondo de 48.00m, logrando una proporción de 1 a 4.2 veces aproximadamente. La ocupación de los predios se realiza a través de un volumen con patio y traspatio centrales, actualmente cubiertos con una marquesina. Se ingresa a través de un corredor central que entrega al primer patio, este cuenta con una galería abierta conformada por pies derechos en madera; el corredor continua sobre el mismo eje hasta el traspatio. El primer piso consta de 10 habitaciones, una sala-comedor y zona de servicios; el segundo piso se encuentra en desuso y consta de áreas de habitaciones y servicios. La fachada del inmueble consta de dos cuerpos divididos por una cornisa, tiene un zócalo en pañete rústico, vanos verticales rematados en arco rebajado y remate de alero sobre canes de madera a la vista. El primer piso consta de 4 vanos de acceso y 4 vanos de ventana con marco de realce y alfajía de madera. El segundo piso consta de 5 vanos de puerta-ventana tipo tribuna, y 2 vanos de puesta que entregan a un mismo balcón. Todos rematan en una cornisa curva. El sistema estructural es de muros de carga en ladrillo, y entrepiso y cubierta con estructura de madera. La carpintería es de madera en puertas y ventanas, pies derechos, barandas interiores y celosías. Los pisos se conservan en baldosa de gres.

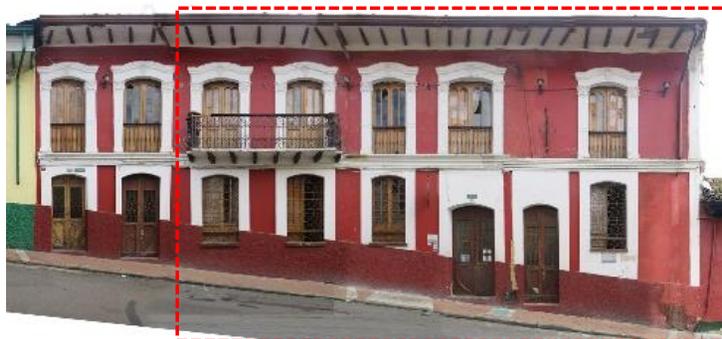
Fachada Norte

Valor estético: De acuerdo con lo descrito y su valoración histórica, el inmueble puede leerse de forma integral a pesar de sus modificaciones. Su fachada cuenta con un repertorio de elementos tradicionales de la época, como zócalo de pañete rustico, vanos con remate de arco rebajado y decorado con marcos de yeso, y alero sobre canes de madera a la vista. La similitud que comparte esta con los inmuebles del perfil urbano, permite la lectura de la imagen histórica del centro.
