FICHA DE INVENTARIO Y VALORACIÓN DE BIENES CULTURALES INMUEBLES

INMUEBLE No MZ 037

Hoja 1 PR 019

1.1. Nombre del Bien	CL 9 3 59	1.2. Otros nombres	N.A.
1.3. Pertenece a valoración colectiva	No	1.4. Nombre	N.A.

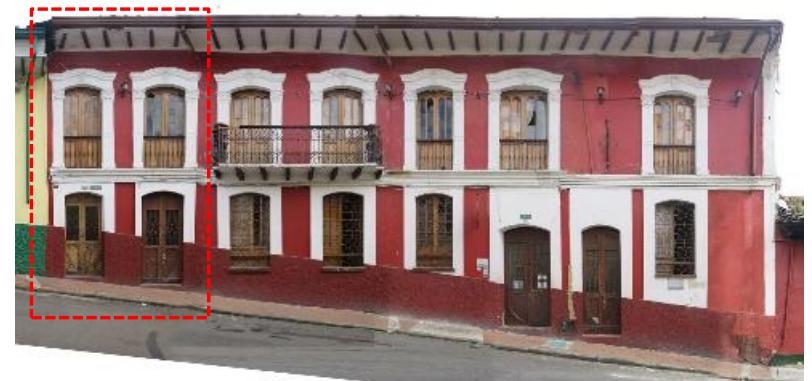
9. FOTOGRAFÍA DEL INMUEBLE

14. DESCRIPCIÓN	
<p>Conforma una unidad arquitectónica con el predio colindante al lado occidente, 018, constituida por un inmueble de 2 pisos paramentado en 2 predios medianeros, sus dimensiones totales son: frente de 19.00 m y fondo de 48.00 m, logrando una proporción de 1 a 2.52 veces aproximadamente, con frente sobre la Calle 9. La parte oriental de la crujía frontal, hace referencia al predio 019, cuyas dimensiones son: frente de 7.60 m y fondo de 10.61 m, logrando una proporción de 1 a 1.4 veces aproximadamente. La ocupación de los predios se realiza a través de un volumen con patio y traspatio centrales, actualmente cubiertos con una marquesina. Se ingresa a través de un corredor central que entrega al primer patio, este cuenta con una galería abierta conformada por pies derechos en madera; el corredor continua sobre el mismo eje hasta el traspatio. El primer piso consta de 10 habitaciones, una sala-comedor y zona de servicios; el segundo piso se encuentra en desuso y consta de áreas de habitaciones y servicios. La fachada del inmueble consta de dos cuerpos divididos por una cornisa, tiene un zócalo en pañete rústico, vanos verticales rematados en arco rebajado y remate de alero sobre canes de madera a la vista. El primer piso consta de 4 vanos de acceso y 4 vanos de ventana con marco de realce y alfajía de madera. El segundo piso consta de 5 vanos de puerta-ventana tipo tribuna, y 2 vanos de puesta que entregan a un mismo balcón. Todos rematan en una cornisa curva. El sistema estructural es de muros de carga en ladrillo, y entrepiso y cubierta con estructura de madera. La carpintería es de madera en puertas y ventanas, pies derechos, barandas interiores y celosías. Los pisos se conservan en baldosa de gres.</p>

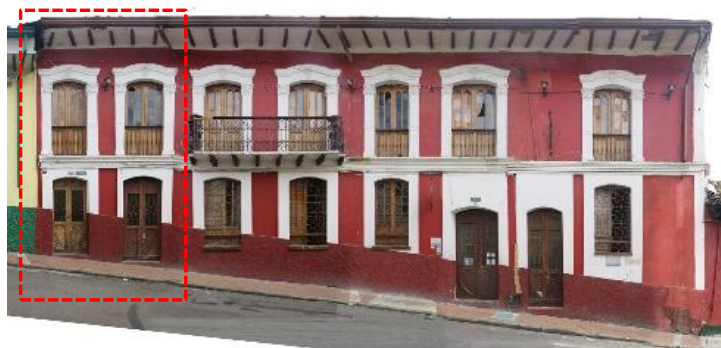
Fachada Norte

Valor estético: De acuerdo con lo descrito y su valoración histórica, el inmueble puede leerse de forma integral a pesar de sus modificaciones. Su fachada cuenta con un repertorio de elementos tradicionales de la época, como zócalo de pañete rustico, vanos con remate de arco rebajado y decorado con marcos de yeso, y alero sobre canes de madera a la vista. La similitud que comparte esta con los inmuebles del perfil urbano, permite la lectura de la imagen histórica del centro.
