FICHA DE INVENTARIO Y VALORACIÓN DE BIENES CULTURALES INMUEBLES

1.1. Nombre del Bien	CL 9 3 15	1.2. Otros nombres	N.A.
1.3. Pertenece a valoración colectiva	No	1.4. Nombre	N.A.

3.1. Departamento	Bogotá	3.2. Municipio	Bogotá D.C.
3.3. Nomenclatura	CL 9 3 15	3.4. Nomenclatura antigua	N.A.
3.5. Barrio	Centro Admin.	3.6. Código Barrio	003106
3.7. Dentro de sector urbano histórico	Si	3.8. Nombre sector urbano	Sector Urbano Antiguo
3.9. No. de manzana	037	3.10. No. de predio	023
3.11. CHIP	AAA0030NMYX	3.12. Localidad	Candelaria
3.13. Dentro de perímetro urbano	Si	3.14. UPZ	94
3.15. Nombre UPZ	Candelaria

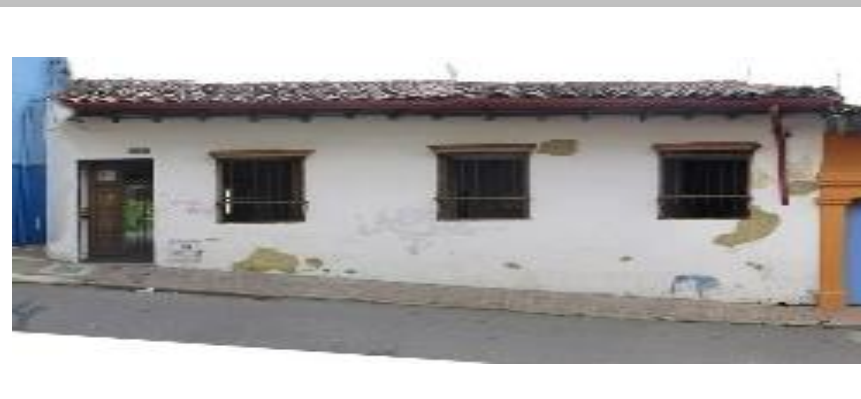
9. FOTOGRAFÍA DEL INMUEBLE

13.8. Correo electrónico	No documentado			No documentado				
14. DESCRIPCIÓN				17. RESEÑA HISTÓRICA				
<p>Inmueble de un piso paramentado en un predio medianero con forma irregular, cuyas dimensiones son: frente de 10.23 m y fondo de 48.70 m, logrando una proporción de 1 a 4.7 veces aproximadamente, con frente sobre la Calle 9. La ocupación del predio se realiza a través de un volumen con 3 patios laterales consecutivos. Se ingresa a través de un zaguán que entrega al primer patio, seguido de un corredor lateral que entrega al segundo y continúa hasta el tercero. En la crujía lateral del segundo patio se localiza una escalera de dos tramos paralelos que comunica con el segundo piso. El primer piso se subdivide en 11 espacios que funcionan como habitaciones. La fachada consta de un cuerpo de un nivel paramentado, con remate de alero de caja sobre canes de madera a la vista: consta de un vano de acceso principal con reja sobrepuesta y 3 vanos de ventana con reja forjada tipo pecho de paloma y cornisa superior en madera. El sistema estructural es de muros de carga en ladrillo con revestimiento de pañete y pintura, cubierta a 2 aguas en teja de barro con estructura en madera. Carpintería de madera y metal.</p>				<p>Inmueble construido a principios del siglo XX durante el periodo Republicano. Destinado para uso residencial, mantiene este uso. Su propietario actual es Richard John Good. No se conoce el diseñador ni el constructor. Según la aerofotografía histórica de 1976, se observa un inmueble con una sucesión de 3 patios laterales, tipología que actualmente mantiene y sobre la que no se evidencian intervenciones. No presenta solicitudes de intervención ni antecedentes de archivo.</p>

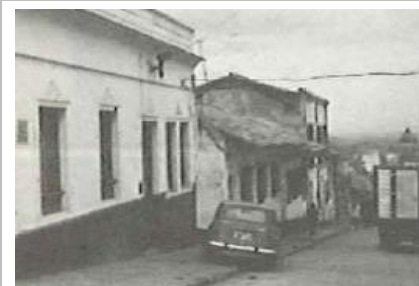
11. FOTOGRAFÍA ANTIGUA

Fuente: Equipo Fotografía PEMP Patrimonio Inmueble Fuente: Recuerdos fotográficos por el centro de Bogotá, Noviembre 1981 - Febrero 1982, Colcultura

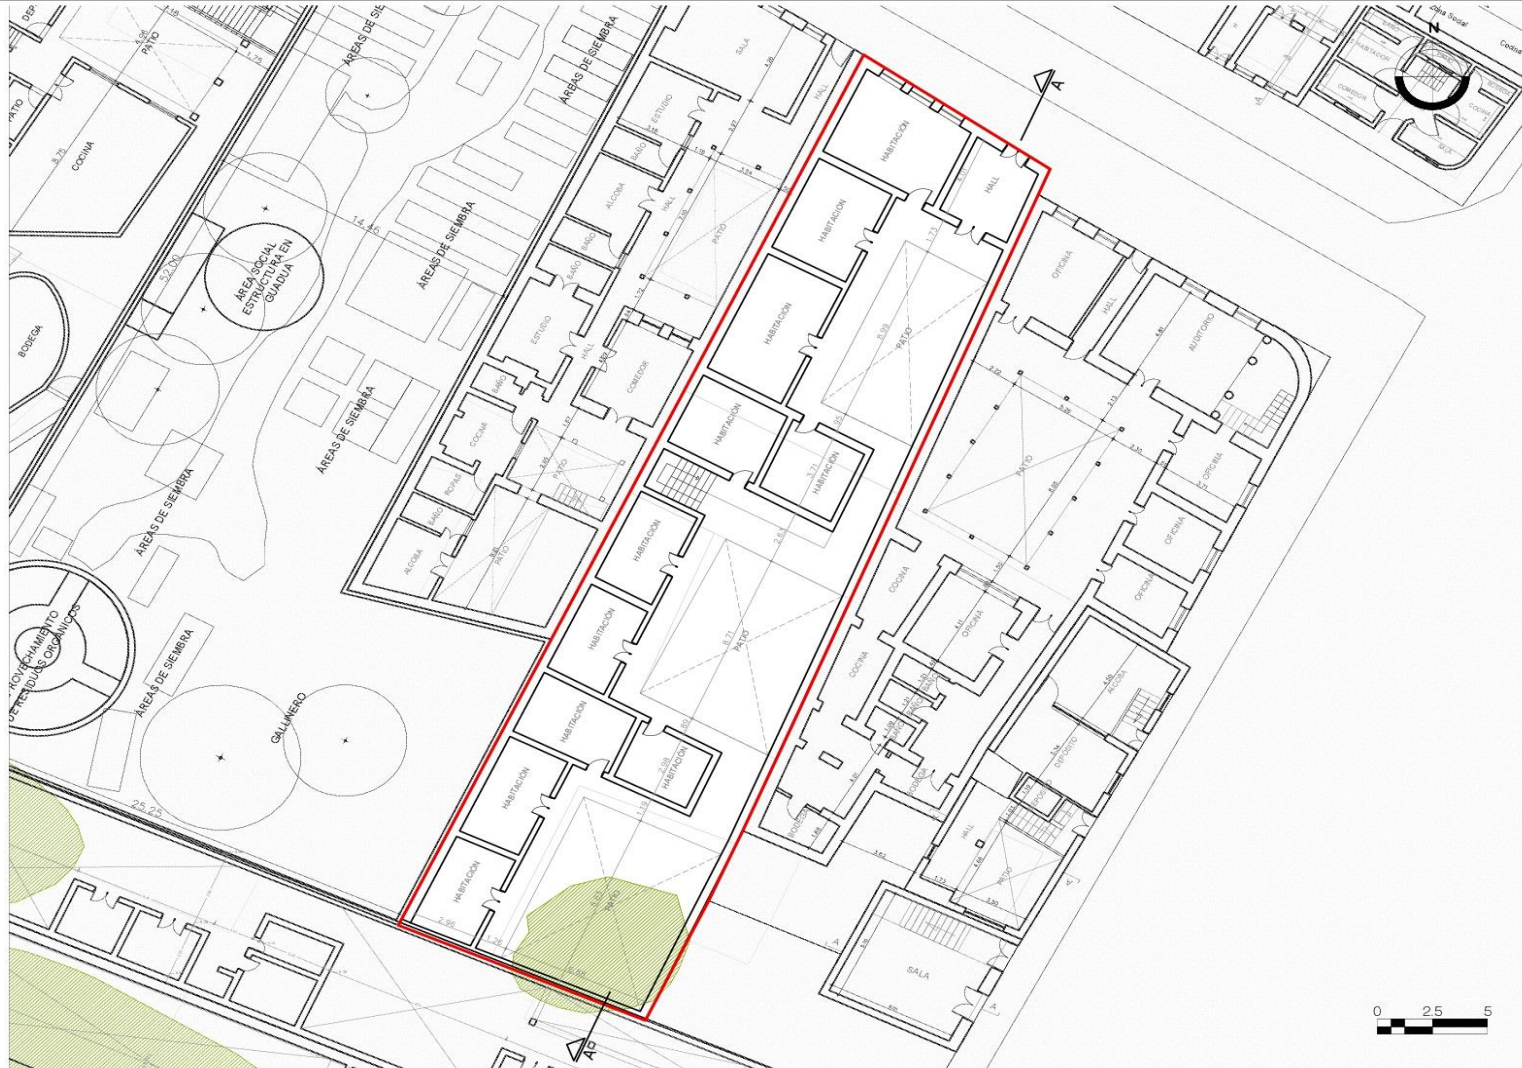
Planta primer piso

18. PLANIMETRÍA (PLANTA ARQUITECTÓNICA)

Equipo Levantamientos PEMP Patrimonio Inmueble. Restituido con información suministrada en la visita de campo.

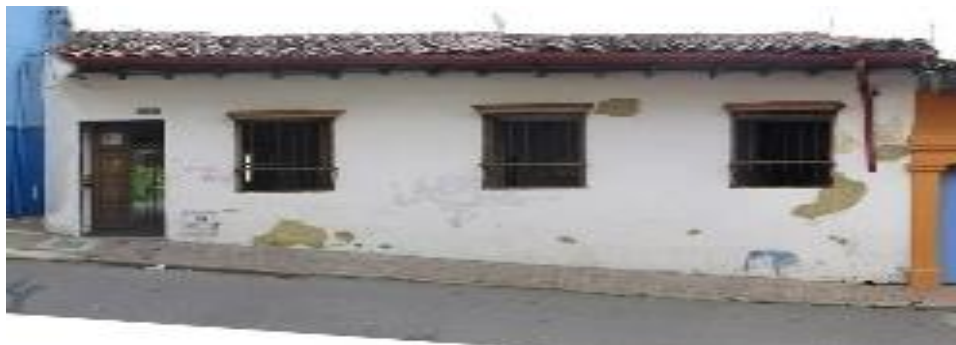
Fachada Norte
Fuente: Equipo Fotografía PEMP Patrimonio Inmueble

Valor estético: De acuerdo con lo descrito y su valoración histórica, el inmueble puede leerse de forma integral ya que no presenta modificaciones e intervenciones significativas. Es representativo del periodo Republicano de principios del siglo XX y de la consolidación urbana de la época, con remanentes del trazado tradicional. Conserva su tipología original y el repertorio formal de la fachada está caracterizado por elementos como el remate de alero de caja sobre canes de madera, carpintería de madera y cubierta en teja de barro.
