**FICHA DE INVENTARIO Y VALORACIÓN DE BIENES CULTURALES INMUEBLES**
**USO EXCLUSIVO DEL MINISTERIO DE CULTURA**

INMUEBLE No MZ 037

1.1. Nombre del Bien	KR 3 8 43	1.2. Otros nombres	N.A.
1.3. Pertenece a valoración colectiva	No	1.4. Nombre	N.A.

3.1. Departamento	Bogotá	3.2. Municipio	Bogotá D.C.
3.3. Nomenclatura	KR 3 8 43	3.4. Nomenclatura antigua	N.A.
3.5. Barrio	Centro Admin.	3.6. Código Barrio	003106
3.7. Dentro de sector urbano histórico	Si	3.8. Nombre sector urbano	Sector Urbano Antiguo
3.9. No. de manzana	037	3.10. No. de predio	028
3.11. CHIP	AAA0030NNDE	3.12. Localidad	Candelaria
3.13. Dentro de perímetro urbano	Si	3.14. UPZ	94
3.15. Nombre UPZ	Candelaria

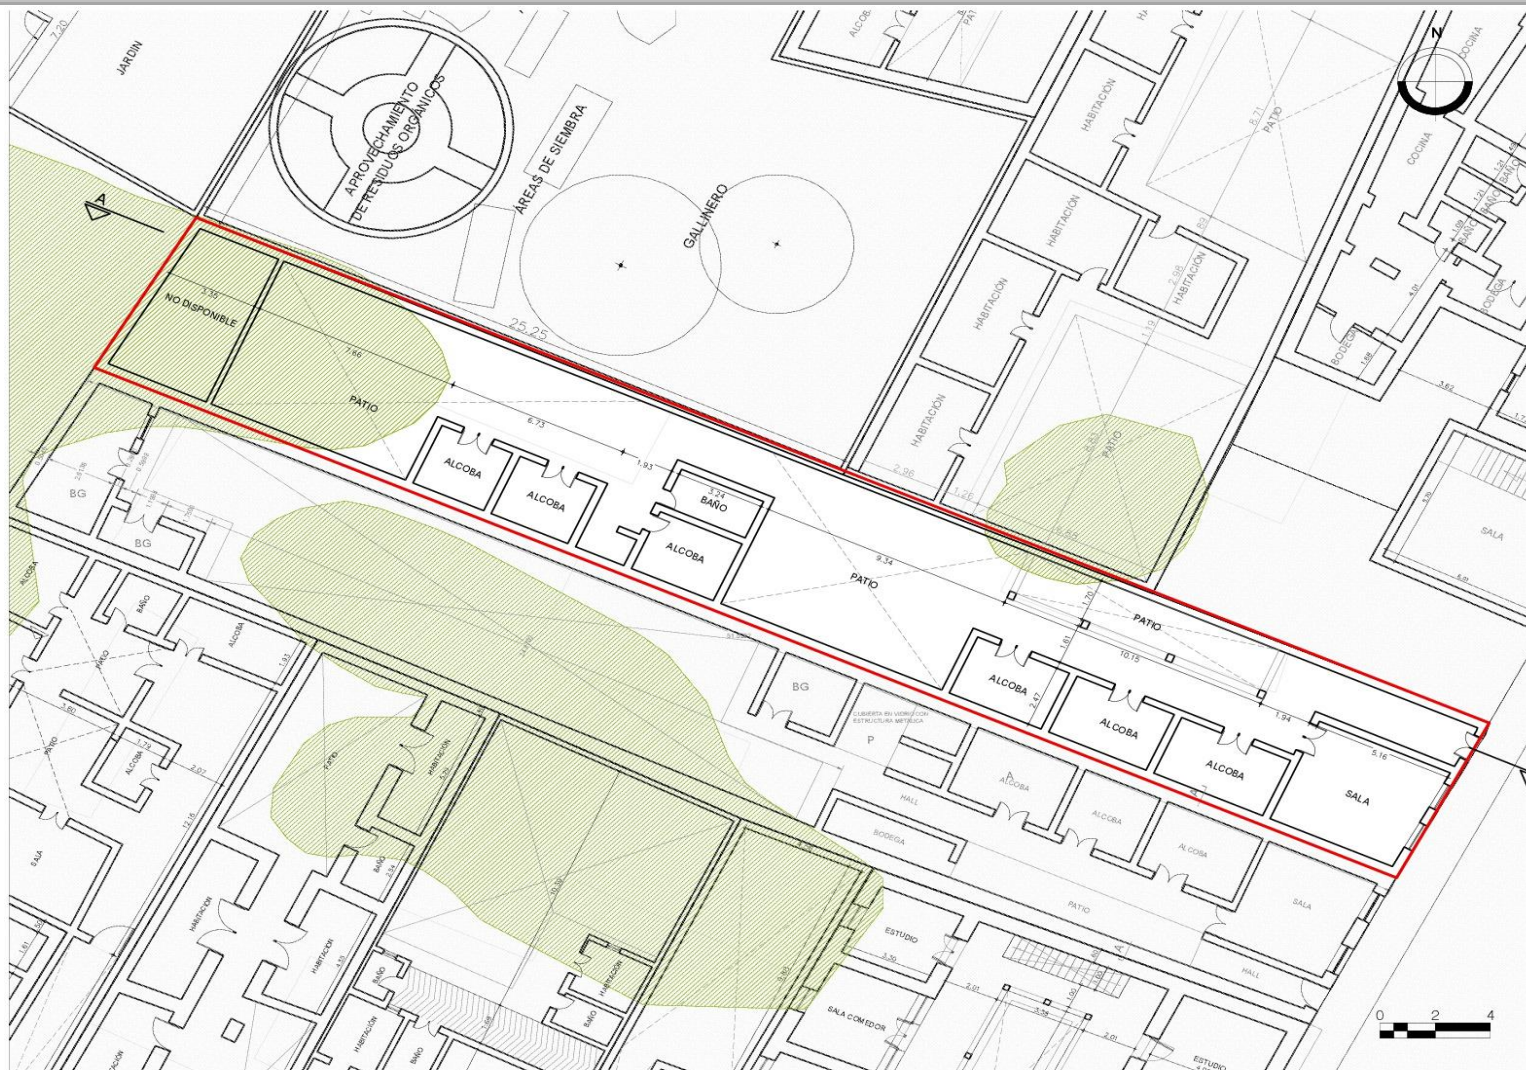
Planta primer piso

13.7. Teléfono	No documentado		No documentado								
13.8. Correo electrónico	No documentado		No documentado								
<b>14. DESCRIPCIÓN</b>				<b>17. RESEÑA HISTÓRICA</b>							
<p>Inmueble de 1 piso, paramentado en un predio medianero con forma rectangular, cuyas dimensiones son: frente de 7.10 m y fondo de 51.52 m, logrando una proporción de 1 a 7.3 veces aproximadamente, con frente sobre la carrera 3. La ocupación del predio se realiza a través de dos volúmenes, uno frontal con patio lateral y otro de construcción posterior en el solar de arquitectura actual. Su uso actual residencial. Desde la carrera 3 se accede a la edificación a través de un corredor que conduce al patio principal de galería abierta, conformada por pie derechos en madera. La fachada en general, consta de 1 cuerpo, vanos rectos de acento vertical, cornisa superior y alero de cubierta con canes de madera a la vista; resueltas en un solo plano. Consta de 1 vano de acceso principal con pilastras laterales y 2 vanos de ventana con reja forjada tipo pecho de paloma, con friso y cornisa superior en madera. El sistema estructural es de muros de carga en ladrillo y cubierta a 2 aguas con cerchas en madera. Los materiales de los muros son en ladrillo con revestimiento de pañete y pintura, carpintería de madera en puertas, ventanas y pie derechos, carpintería metálica en rejas de ventanas y cubierta de teja de barro con canal metálica.</p>				<p>Inmueble construido a principios del siglo XX en el periodo republicano. Destinado para vivienda, uso que actualmente posee. Su propietario actual es Richard John Good. No se conoce el diseñador, ni el constructor. Las aerofotografías de 1936, 1953 y 1976, presentan una casa de volúmenes en "C" conformado patios laterales, a cada costado actualmente se observa que fue subdividida según aerofotografía 2017 se observa un inmueble de volumen con patio lateral y solar. Se evidencia la construcción de un volumen de pequeña escala en el área del solar en técnica, materiales y lenguaje distintos al tipo original. No presenta solicitudes de intervención y no hay antecedentes de archivo.</p>

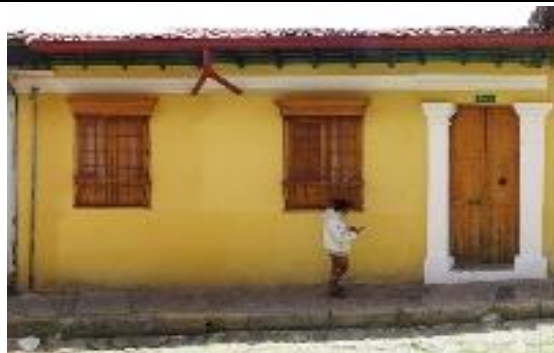
**Fachada Oriente**
**Fuente:** Equipo Fotografía PEMP Patrimonio Inmueble

**Valor estético:** De acuerdo con lo descrito y su valoración histórica, parte del inmueble puede leerse de forma integral a pesar de sus modificaciones, con características modestas del periodo republicano de principios del siglo XX y de la consolidación urbana de la época con remanentes del trazado tradicional. Conserva parte de la tipología original, su repertorio formal está caracterizado por algunos elementos ornamentales de fachada como la puerta de acceso que presenta dos pilastras que enmarcan a cada costado la puerta, cubierta de barro con alero en tablonces de madera soportado en canes moldurados, cornisa superior, tipos de ventanería en madera. Rejas metálicas tipo pecho de paloma o arrodilladas.
