FICHA DE INVENTARIO Y VALORACIÓN DE BIENES CULTURALES INMUEBLES
USO EXCLUSIVO DEL MINISTERIO DE CULTURA

1.1. Nombre del Bien	KR 3 8 31	1.2. Otros nombres	N.A.
1.3. Pertenece a valoración colectiva	No	1.4. Nombre	N.A.

3.1. Departamento	Bogotá	3.2. Municipio	Bogotá D.C.
3.3. Nomenclatura	KR 3 8 31	3.4. Nomenclatura antigua	N.A.
3.5. Barrio	Centro Admin.	3.6. Código Barrio	003106
3.7. Dentro de sector urbano histórico	Si	3.8. Nombre sector urbano	Sector Urbano Antiguo
3.9. No. de manzana	037	3.10. No. de predio	029
3.11. CHIP	AAA0030NNEP	3.12. Localidad	Candelaria
3.13. Dentro de perímetro urbano	Si	3.14. UPZ	94
3.15. Nombre UPZ	Candelaria

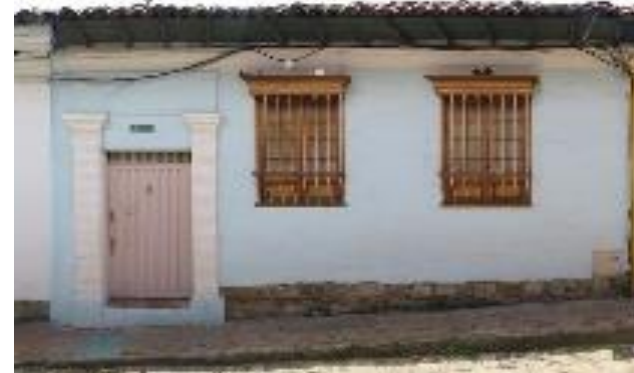
9. FOTOGRAFÍA DEL INMUEBLE

14. DESCRIPCIÓN	
<p>Inmueble de un piso paramentado en un predio medianero con forma irregular, cuyas dimensiones son: frente de 6.70 m y fondo de 51.93 m, logrando una proporción de 1 a 7.8 veces aproximadamente, con frente sobre la Carrera 3. La ocupación del predio se realiza a través de un volumen con patio lateral y solar; este último alberga un volumen proveniente del periodo Contemporáneo. Se ingresa a través de un corredor que conduce al patio principal de galería abierta, conformada por pies derechos en madera. La fachada consta de un cuerpo de un nivel con vanos rectos verticales, zócalo en piedra a la vista, cornisa superior y remate de alero de caja sobre canes de madera a la vista; consta de un vano de acceso principal con pilastras laterales y 2 vanos de ventana con reja forjada tipo pecho de paloma, con friso y cornisa superior en madera. El sistema estructural es de muros de carga en ladrillo con revestimiento de pañete y pintura, cubierta a 2 aguas en teja de barro con cerchas en madera. Carpintería de madera y metal.</p>

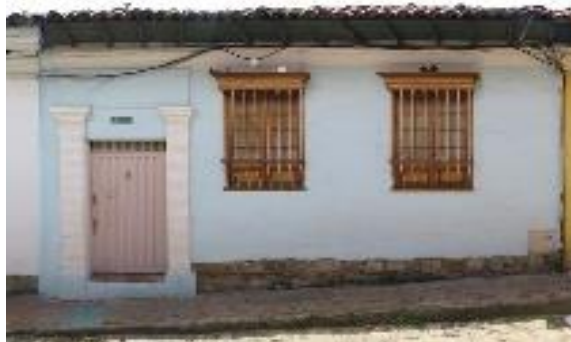
Fachada Oriente
Fuente: Equipo Fotografía PEMP Patrimonio Inmueble

Valor estético: De acuerdo con lo descrito y su valoración histórica, el inmueble puede leerse de forma integral a pesar de sus modificaciones. Es representativo del periodo Republicano de principios del siglo XX y de la consolidación urbana de la época, con remanentes del trazado tradicional. Conserva su tipología original y su repertorio formal está caracterizado por elementos de la fachada como el remate de alero de caja sobre canes de madera a la vista, zócalo de piedra, carpinterías, cornisa superior y cubierta en teja de barro.
