FICHA DE INVENTARIO Y VALORACIÓN DE BIENES CULTURALES INMUEBLES
USO EXCLUSIVO DEL MINISTERIO DE CULTURA

INMUEBLE No MZ 037

1.1. Nombre del Bien	KR 3 8 19	1.2. Otros nombres	N.A.
1.3. Pertenece a valoración colectiva	No	1.4. Nombre	N.A.

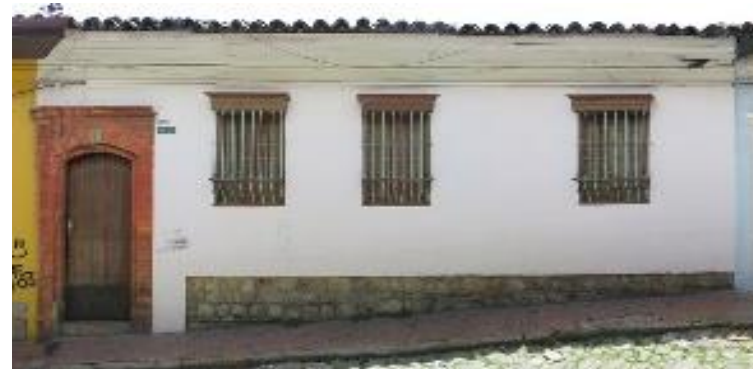
9. FOTOGRAFÍA DEL INMUEBLE

Inmueble de un piso con sótano paramentado en un predio medianero con forma irregular, cuyas dimensiones son: frente de 14.60 m y fondo de 20.25 m, logrando una proporción de 1 a 1.4 veces aproximadamente, con frente sobre la Carrera 3. La ocupación del predio se realiza a través de un volumen con patio central y un patio posterior. Se ingresa a través de un zaguán que entrega al patio principal de galería abierta: el primer piso consta de una habitación, 2 estudios, un patio y servicios; el sótano, al cual se accede por escalera localizada en el patio principal, consta de 2 habitaciones, una sala, un patio y servicios. La fachada consta de un cuerpo con vanos verticales, zócalo en piedra a la vista, cornisa superior y remate de alero de caja: consta de un vano de acceso principal rematado con un arco rebajado, con marco de realce y 3 vanos de ventana con reja forjada tipo pecho de paloma y cornisa en madera. El sistema estructural es de muros de carga en ladrillo con revestimiento de pañete y pintura, entrepiso en madera y cubierta a 2 aguas en teja de barro con estructura en madera. Carpintería de madera y metal; pisos en tablón de gres y listón machihembrado.

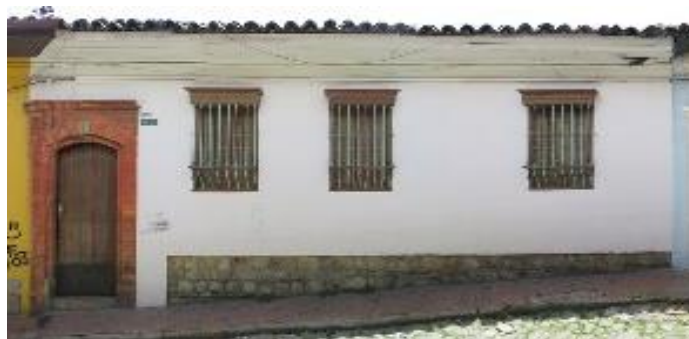
Fachada Oriente

Valor estético: De acuerdo con lo descrito y su valoración histórica, el inmueble puede leerse de forma integral a pesar de sus modificaciones e intervenciones. Es representativo del periodo Republicano de principios del siglo XX y de la consolidación urbana de la época, con remanentes del trazado tradicional. Conserva su tipología original y su repertorio formal está caracterizado por elementos de la fachada como el zócalo de piedra, el remate de alero de caja, la carpintería en madera con forjado de hierro tipo pecho de paloma y cubierta en teja de barro.
