FICHA DE INVENTARIO Y VALORACIÓN DE BIENES CULTURALES INMUEBLES				USO EXCLUSIVO DEL MINISTERIO DE CULTURA		INMUEBLE No	MZ	037		
				Código Nacional		Hoja 1	PR	031

1. DENOMINACIÓN				8. LOCALIZACIÓN						
1.1. Nombre del Bien	KR 3 8 13	1.2. Otros nombres	N.A.

FICHA DE INVENTARIO Y VALORACIÓN DE BIENES CULTURALES INMUEBLES

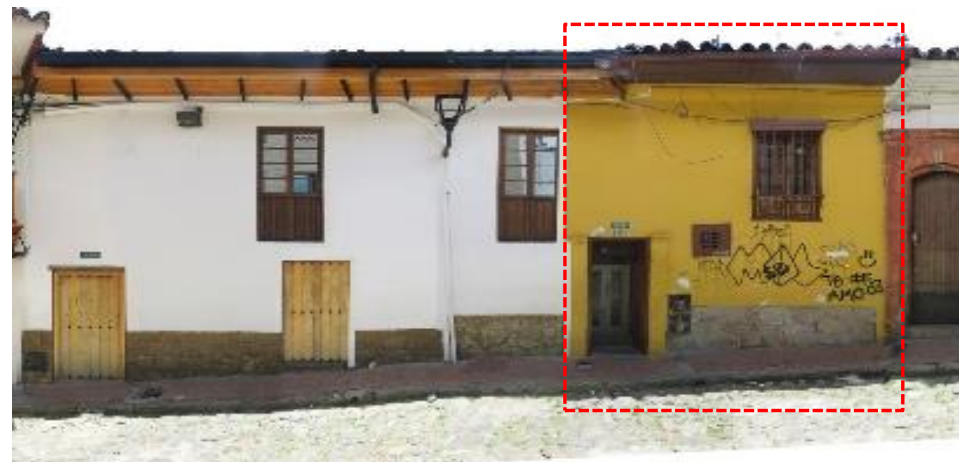
Fachada Oriente
Fuente: Equipo Levantamientos PEMP Patrimonio Inmueble

Valor estético: De acuerdo con lo descrito y su valoración histórica, el inmueble puede leerse de forma integral a pesar de sus modificaciones. Su fachada cuenta con elementos tradicionales de las viviendas del periodo republicano, tales como: sobrecimiento de piedra a la vista, vanos rectangulares con carpintería de madera, y remate en alero sobre canes a la vista. La similitud de su composición con los inmuebles colindantes, permite la conformación de un perfil urbano homogéneo.
