**FICHA DE INVENTARIO Y VALORACIÓN DE BIENES
CULTURALES INMUEBLES**

1. DENOMINACIÓN				
1.1. Nombre del Bien	Casona La Giralda	1.2. Otros nombres	N.A.	
1.3. Pertenece a valoración colectiva	No	1.4. Nombre	N.A.	
2. CLASIFICACIÓN TIPOLOGICA

Diligenció:	PEMP Patrimonio Inmueble	Código de identificación	Hoja 1
	Fecha:	2016-2017	003106039019	de 5
	Revisó:	PEMP Patrimonio Inmueble		
	Fecha:	2018

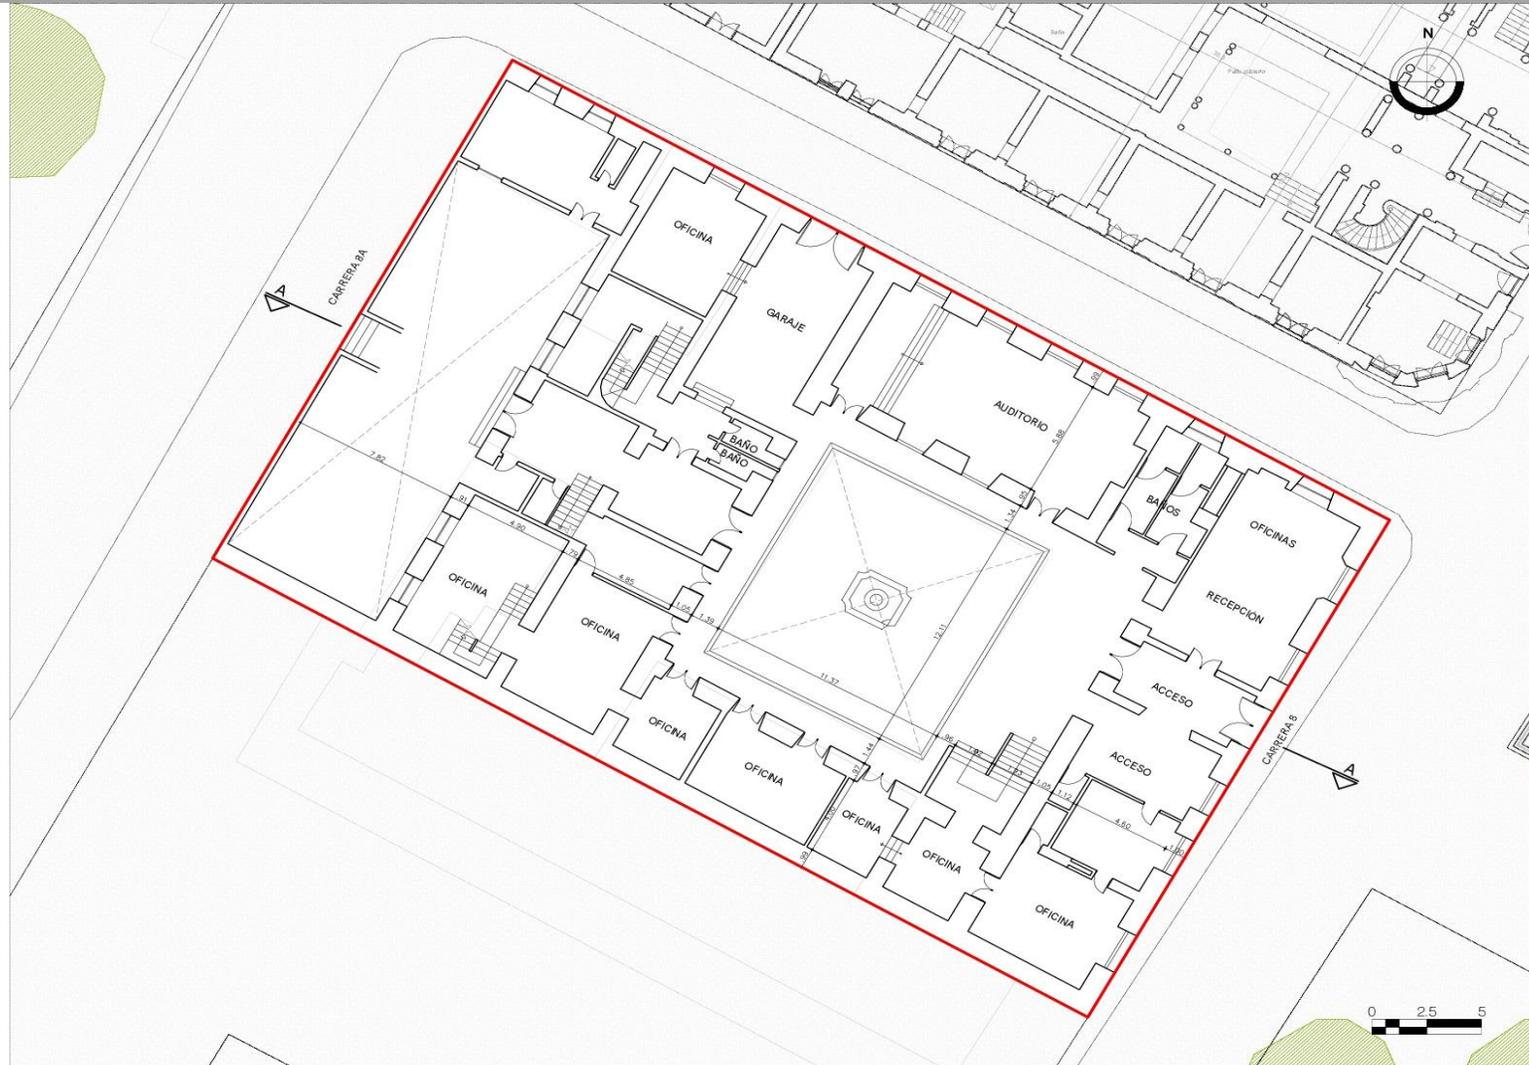
Planta primer piso

Inmueble de 2 pisos paramentado en un predio esquinero cuyas dimensiones son: 28.7 m de frente sobre la Carrera 8, por 46.2 m de fondo sobre la Calle 8, logrando una proporción de 1 a 1.60 veces. La ocupación del predio se da a través de un volumen de patio central. Se accede a la edificación desde la Carrera 8, a través de una puerta principal y varias secundarias, las cuales se encuentran fuera de funcionamiento, y sobre la Calle 8 por una puerta vehicular. Desde la puerta principal se pasa a través de un zaguán que lleva a un corredor que bordea el patio y que conduce a la escalera, que a su vez comunica con el segundo piso; desde el patio central se reparte hacia espacios de reuniones y pequeñas oficinas. En el segundo piso se desarrolla en torno al patio y alberga varias oficinas, dentro de las cuales se encuentra la oficina principal del Ministro del Interior. La fachada se estructura a partir de un volumen de 2 pisos paramentado y continuo, con franjas horizontales en bajo relieve. Sobre la Carrera 8 se localizan 6 vanos de puerta en el primer piso y 6 vanos de balcones tipo tribuna en voladizo en el segundo; dos son de tipo camerín, dos de tipo tribuna en voladizo individuales y uno central que es compartido por dos puertas. La fachada sobre la Calle 8 cuenta con 8 vanos, de los cuales el último al occidente, es la única puerta y responde al garaje; en el segundo piso se localizan 6 vanos de ventana y dos de balcón tipo camerín. Toda la fachada es rematada por un gran alero de caja sobre canes de madera a la vista. El sistema estructural responde a muros de carga (reforzados tras la restauración), con entrepisos en madera, pisos en cerámica y piedra, zócalo en piedra y carpintería en madera, metal y vidrio; la cubierta corresponde a una estructura en madera tipo par y nudillo la cual tiene un acabado en teja de barro.
