1.1. Nombre del Bien	KR 11 10 75	1.2. Otros nombres	N.A.
1.3. Pertenece a valoración colectiva	No	1.4. Nombre	N.A.

Conformar una unidad arquitectónica con el predio 027, 028, 029, 030, 031, 032 y 034

FICHA DE INVENTARIO Y VALORACIÓN DE BIENES CULTURALES INMUEBLES

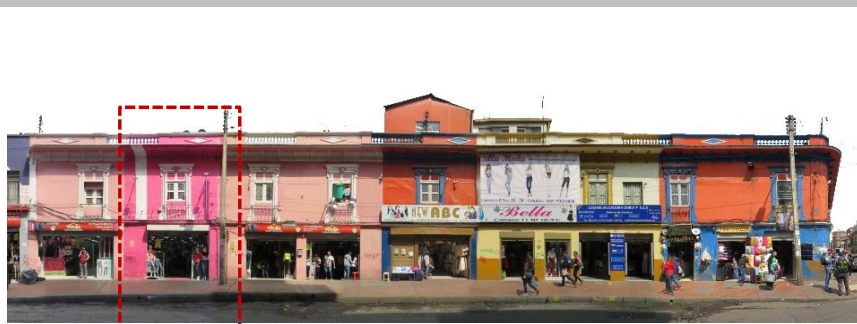
9. FOTOGRAFÍA DEL INMUEBLE

14. DESCRIPCIÓN
 Hace parte de una unidad arquitectónica de un inmueble de 3 pisos paramentado en varios predios, las dimensiones de la unidad son: frente de 44 m y fondo de 14.5 m, logrando una proporción de 1 a 0.3 veces aproximadamente, con frente sobre la Calle 11 y la carrera 11. Las medidas del predio 033 son: frente de 5,30 m y fondo de 15,00 m, logrando una proporción de 1 a 2,83 veces aproximadamente. Esta subdivisión corresponde a un gran local comercial cuyo segundo piso fue modificado a manera de mezzanine, al este se accede a través de una escalera de un tramo que se localiza en la entrada del local. Las fachadas de la unidad constan de 2 cuerpos, correspondientes al inmueble original y diferenciados por una cornisa, con vanos verticales, cornisa modulada por canecillos y remate en ático compuesto con secciones de balastradas en cemento. Las fachadas están paramentadas y estructuradas por 12 ejes de vanos, 3 por el norte y 9 por el oriente. En primer piso cuenta con 16 vanos de acceso sin ninguna relación de proporciones con los del 2° piso, posiblemente ampliaciones de antiguos vanos verticales, de los cuales 3 se ubican por el costado norte. En segundo cuerpo, correspondiente al segundo piso, se conservan los 12 vanos de puerta ventana originales, con marcos moldurados con elementos decorativos florales, cornisa y adorno en el dintel; estos cuentan además con una baranda en forja a ras de muro. Un tercer cuerpo añadido, corresponde al tercer piso construido posteriormente en varios volúmenes de acuerdo con las necesidades de cada predio, y sin ninguna relación formal con los niveles originales. El sistema estructural es de muros de carga en ladrillo con pañete y pintura, entrepiso de madera y cubierta a dos aguas en teja de barro y teja de fibrocemento. Las carpinterías en fachada son metálicas.

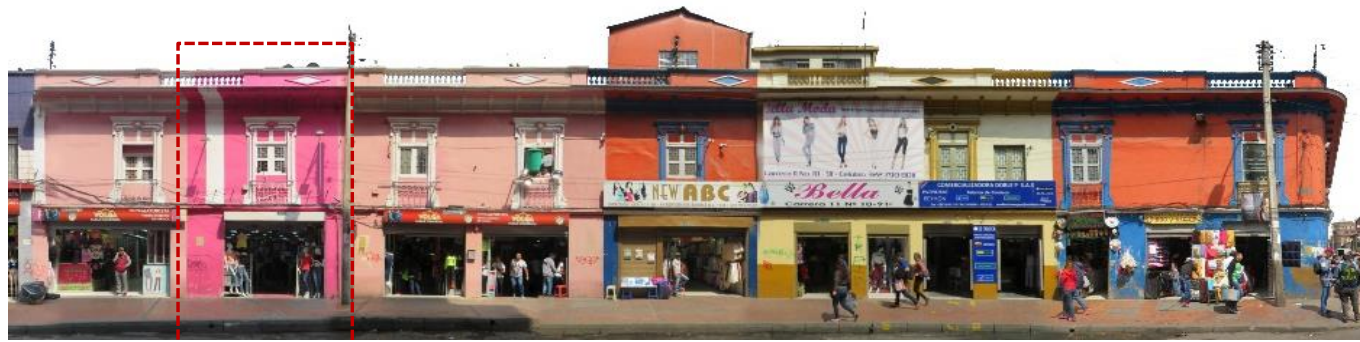
Fachada Oriental

Valor estético: La unidad arquitectónica es una de las construcciones más antiguas de la manzana, conservando vanos y ornamentos de la época que enriquecen la imagen de los perfiles urbanos, como son sus vanos de ventana de segundo piso con marco de pañete y un adorno de yeso en su clave, su cornisa de remate con ménsulas y su ático con balaustrada en secciones.
