FICHA DE INVENTARIO Y VALORACIÓN DE BIENES CULTURALES INMUEBLES
USO EXCLUSIVO DEL MINISTERIO DE CULTURA

1.1. Nombre del Bien	KR 11 11 30	1.2. Otros nombres	N.A.
1.3. Pertenece a valoración colectiva	No	1.4. Nombre	N.A.

3.1. Departamento	Bogotá	3.2. Municipio	Bogotá D.C.
3.3. Nomenclatura	KR 11 11 30	3.4. Nomenclatura antigua	N.A.
3.5. Barrio	Santa Inés	3.6. Código Barrio	003107
3.7. Dentro de sector urbano histórico	No	3.8. Nombre sector urbano	N.A.
3.9. No. de manzana	026	3.10. No. de predio	010
3.11. CHIP	AAA0030RXWW	3.12. Localidad	Santa Fé
3.13. Dentro de perímetro urbano	Si	3.14. UPZ	93
3.15. Nombre UPZ	Las Nieves

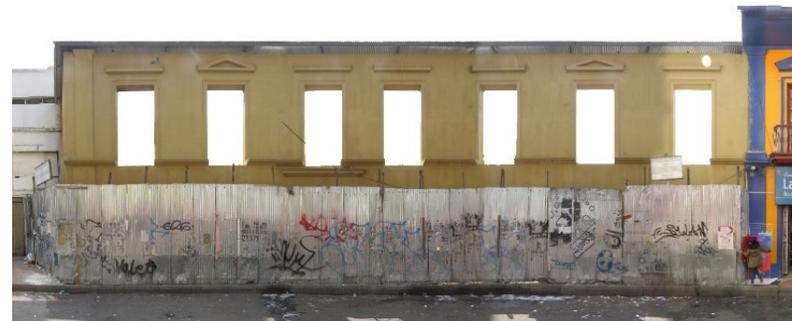
9. FOTOGRAFÍA DEL INMUEBLE

Inmueble demolido sin previa aprobación de alguna entidad administrativa del ente territorial.

14. DESCRIPCIÓN	
<p>Inmueble de 2 pisos paramentado en un predio medianero con forma irregular, cuyas dimensiones son: frente de 23.79 m y fondo de 26.78 m, logrando una proporción de 1 a 1.1 veces aproximadamente, con frente sobre la Carrera 11. Actualmente el predio es ocupado por restos de un inmueble procedente del periodo republicano, el cual fue demolido sin aprobación de alguna entidad competente. La fachada consta de 2 niveles con vanos verticales. El primer nivel se encuentra oculto por un cerramiento de tejas de zinc. Del segundo nivel son visibles 7 vanos de puertas ventanas que cuentan con restos de una antigua ornamentación de yeso. Los materiales de los muros son en adobe y ladrillo, con revestimiento de pañete y pintura, hoy se encuentra desprovisto de entrepiso, cubierta y de carpinterías.</p>

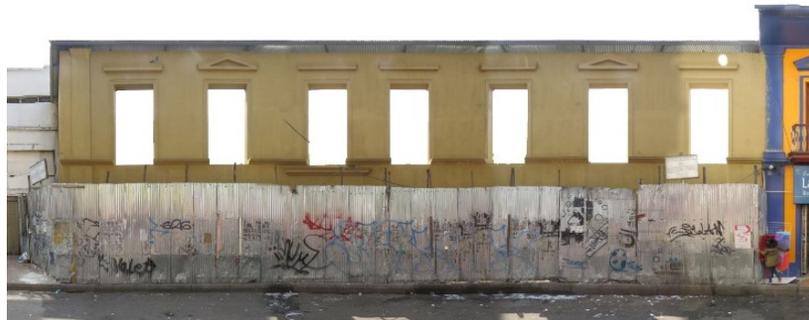
Fachada Occidental

Valor estético: el inmueble fue demolido de forma arbitraria sin contar con alguna aprobación legal, en su muro de fachada aún es visible la disposición original de sus vanos y parte de su ornamentación en yeso.
