**FICHA DE INVENTARIO Y VALORACIÓN DE BIENES CULTURALES INMUEBLES**

1.1. Nombre del Bien	KR 14 18 42	1.2. Otros nombres	N.A.
1.3. Pertenece a valoración colectiva	No	1.4. Nombre	N.A.

3.1. Departamento	Bogotá	3.2. Municipio	Bogotá D.C.
3.3. Nomenclatura	KR 14 18 42	3.4. Nomenclatura antigua	N.A.
3.5. Barrio	La Capuchina	3.6. Código Barrio	003108
3.7. Dentro de sector urbano histórico	No	3.8. Nombre sector urbano	N.A.
3.9. No. de manzana	001	3.10. No. de predio	006
3.11. CHIP	AAA0030WMBS	3.12. Localidad	Santa Fé
3.13. Dentro de perímetro urbano	Si	3.14. UPZ	93
3.15. Nombre UPZ	Las Nieves

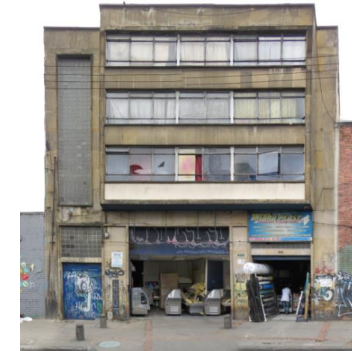
**9. FOTOGRAFÍA DEL INMUEBLE**

<b>14. DESCRIPCIÓN</b>	
<p>Inmueble de 4 pisos, paramentado en un predio medianero con forma rectangular dimensiones son: frente de 12.00 m y fondo de 20.4 m, logrando una proporción de 1 a 1.6 veces aproximadamente, con frente sobre la Carrera 14. La ocupación del predio se realiza a partir de un volumen con patios laterales y patio posterior corrido al ancho del predio. Su uso actual es mixto entre comercio y vivienda. Desde la carrera 14 se accede a la edificación a través de un pasillo con escalera hacia los pisos superiores. El 1° piso consta de 2 locales comerciales y servicios; los pisos superiores del 2° al 4° se componen de áreas para 2 apartamentos por piso. La fachada consta de 2 cuerpos: basamento y cuerpo alto; resueltos en dos planos (el de paramento y el saliente). El basamento comprende el 1° piso, contiene el vano de acceso principal, 2 vanos de acceso a locales comerciales. El cuerpo alto comprende del 2° al 4° piso, resuelto en 2 planos, 1° plano lateral con ventana alargada vertical 2° al 4° piso, mientras el 2° plano que sobresale en voladizo sobre el primero, consta de 1 vano de ventana corrido con divisiones en perfilera metálica en cada piso. El sistema estructural es de pórticos y entresijos de concreto. Los materiales de los muros son en ladrillo a la vista con pañete y pintura al interior y revestimiento en piedra muñeca en fachada, carpintería metálica en puertas de acceso y ventanas, cubierta en placa de concreto.</p>

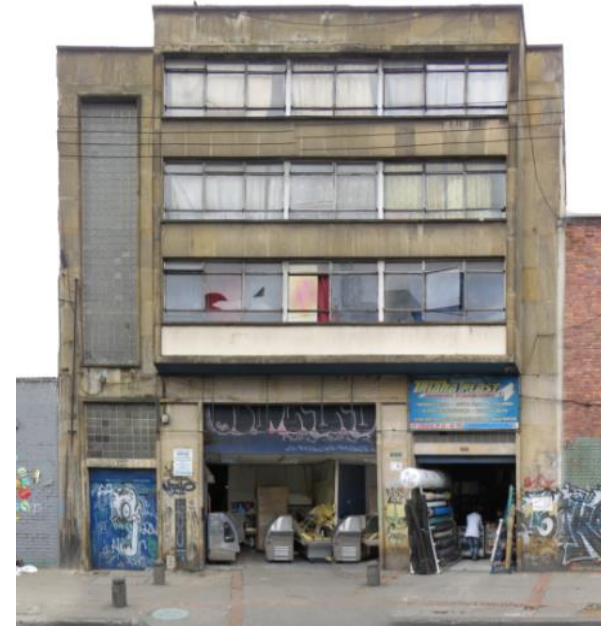
Fachada Occidente

**Valor estético:** De acuerdo con lo descrito y su valoración histórica, el inmueble puede leerse de forma integral, es representativo del periodo moderno y de la consolidación del sector en la época. Denota los principios del diseño moderno tales como su tratamiento volumétrico mediante formas simples, fachada sobria, ventanas corridas y líneas de remate que enfatizan la horizontalidad.
