### FICHA DE INVENTARIO Y VALORACIÓN DE BIENES CULTURALES INMUEBLES

1.1. Nombre del Bien	Edificio Campo Hermoso	1.2. Otros nombres	N.A.
1.3. Pertenece a valoración colectiva	No	1.4. Nombre	N.A.

3.1. Departamento	Bogotá	3.2. Municipio	Bogotá D.C.
3.3. Nomenclatura	KR 14 17 78	3.4. Nomenclatura antigua	N.A.
3.5. Barrio	La Capuchina	3.6. Código Barrio	003108
3.7. Dentro de sector urbano histórico	No	3.8. Nombre sector urbano	N.A.
3.9. No. de manzana	003	3.10. No. de predio	006
3.11. CHIP	Varios	3.12. Localidad	Santa Fé
3.13. Dentro de perímetro urbano	Si	3.14. UPZ	93
3.15. Nombre UPZ	Las Nieves

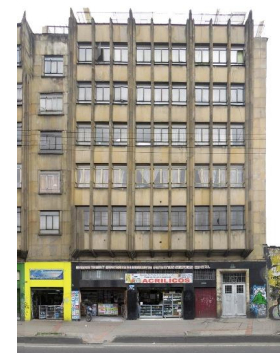
#### 9. FOTOGRAFÍA DEL INMUEBLE

Conforma una unidad arquitectónica con el predio 007, colindante en su costado norte, constituida por un inmueble de 7 pisos, paramentado en 2 predios, uno medianero y otro esquinero, sus dimensiones son: frente de 18 m y fondo de 28.13 m, logrando una proporción de 1 a 1.56 veces aproximadamente, con frente sobre la Carrera 14 y la Calle 18. La ocupación del predio se realiza a través de una torre con aislamiento lateral. Su uso actual es comercio y vivienda de propiedad horizontal. Actualmente al unidad se divide en 2 partes, la principal se localiza en la esquina y su acceso es desde la Calle 18, este es central y entrega a un hall con escaleras a pisos superiores. La segunda parte se encuentra sobre la Carrera 14 y se accede a través de un vano lateral que también entrega a un hall con escaleras a pisos superiores. En el primer piso se ubican solo locales comerciales. Sus fachadas constan de 2 cuerpos: basamento y cuerpo alto, resuelta en 2 planos con énfasis en la repetición para acentuar la verticalidad del edificio. El basamento corresponde al 1° piso y mezzanine, y se encuentra ubicado en el plano del paramento. El cuerpo alto comprendido del 2° al 7° piso, sobresale en voladizo y consta de una retícula compuesta por bandas de antepechos y tabiques verticales. El sistema estructural es de pórticos de concreto y cubierta plana en concreto. Los materiales de los muros son en ladrillo con revestimiento en piedra muñeca en la fachada, y con pañete y pintura al interior; escalera en concreto con revestimiento en granito pulido, carpintería metálica en ventanas y puertas de acceso; y cubierta con recubrimiento en manto asfáltico. La parte de la edificación con acceso desde la Carrera 14 hace referencia al predio 003108003006, cuyas dimensiones son: frente de 12 m y fondo de 19.4 m, logrando una proporción de 1 a 1.6 veces aproximadamente.

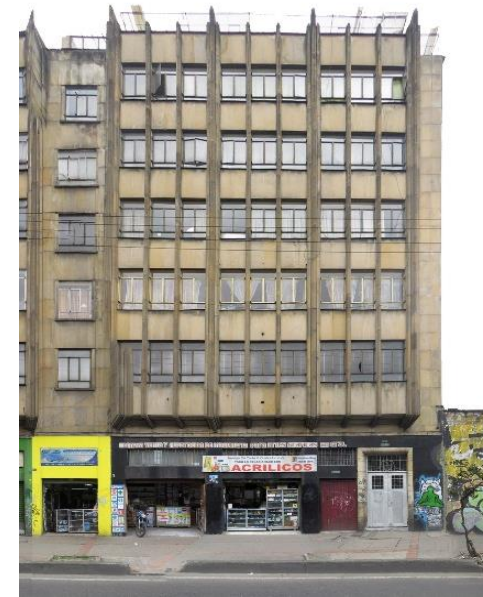
**Fachada Occidente**
**Fuente:** Equipo Fotografía PEMP Patrimonio Inmueble

**Valor estético:** De acuerdo con lo descrito y su valoración histórica, el inmueble puede leerse de forma integral, es representativo del periodo de la modernidad y de la consolidación del sector en la época. Conserva rasgos de los principios del diseño moderno tales como su tratamiento volumétrico mediante formas simples, equilibrio entre el lleno y el vacío, fachada sobria y ventanas corridas.
