FICHA DE INVENTARIO Y VALORACIÓN DE BIENES CULTURALES INMUEBLES
USO EXCLUSIVO DEL MINISTERIO DE CULTURA

Código Nacional		INMUEBLE No	MZ	011
		Hoja 1	PR	013

1.1. Nombre del Bien	KR 13 17 74	1.2. Otros nombres	N.A.
1.3. Pertenece a valoración colectiva	No	1.4. Nombre	N.A.

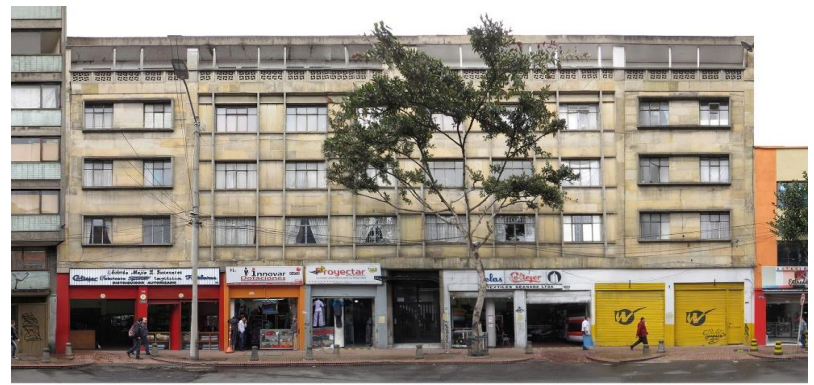
9. FOTOGRAFÍA DEL INMUEBLE

14. DESCRIPCIÓN
Inmueble de 5 pisos, paramentado en un predio medianero de forma irregular, cuyas dimensiones son: frente de 32.69 m y fondo de 56.07 m, logrando una proporción de 1 a 1.7 veces aproximadamente, con frente sobre la Carrera 13. La ocupación del predio se realiza a través de 2 volúmenes compactos con ocupación total: el 1° volumen localizado en su costado frontal de 5 pisos de altura y dos patios laterales alargados y simétricos, mientras el 2° volumen localizado en el costado posterior de 1 piso de altura a doble altura. Su uso actual es mixto entre comercio y vivienda. Desde la carrera 13 se accede a la edificación a través de vano central de acceso marcado por alero en estructura metálica que entrega a corredor y remata en punto fijo con escaleras y ascensor. El 1 er piso consta de 5 locales comerciales, hall de acceso y servicios; los pisos superiores son utilizados para áreas de apartamentos. La fachada en general consta de 3 cuerpos: basamento, cuerpo medio y cuerpo alto, resuelta en 1 plano con énfasis en la simetría. El basamento correspondiente al 1° piso consta de 1 vano de acceso principal central y 8 vanos de acceso a locales equidistantes. El cuerpo medio correspondiente del 2° al 4° piso, simétrica en su composición, consta de 3 cuerpos: 2 cuerpos laterales localizados en sus extremos con 2 vanos de ventana unidos por marco de realce y separados por muro. Lo anterior en sus 2 costados y en cada piso. El cuerpo central consta de 6 vanos de ventana horizontales distribuidos simétricamente en cada piso, unidos en conjunto por tabiques verticales y horizontales. El cuerpo alto correspondiente al 5° piso consta corredor tipo balcon con baranda en bloque tipo celocia enmarcados en machones El sistema estructural es de muros de carga y entre en madera. Los materiales de los muros son en ladrillo recubiertos con piedra muñeca en fachada y con pañete y pintura al interior, carpintería metálica en ventanas y puertas de acceso; y cubierta a dos aguas en teja de asbesto cemento.
