### FICHA DE INVENTARIO Y VALORACIÓN DE BIENES CULTURALES INMUEBLES

1.1. Nombre del Bien	CL 15 12 48	1.2. Otros nombres	N.A.
1.3. Pertenece a valoración colectiva	No	1.4. Nombre	N.A.

3.1. Departamento	Bogotá	3.2. Municipio	Bogotá D.C.
3.3. Nomenclatura	CL 15 12 48	3.4. Nomenclatura antigua	N.A.
3.5. Barrio	La Capuchina	3.6. Código Barrio	003108
3.7. Dentro de sector urbano histórico	No	3.8. Nombre sector urbano	N.A.
3.9. No. de manzana	013	3.10. No. de predio	004
3.11. CHIP	AAA0030ZRNX	3.12. Localidad	Santa Fé
3.13. Dentro de perímetro urbano	Si	3.14. UPZ	93
3.15. Nombre UPZ	Las Nieves

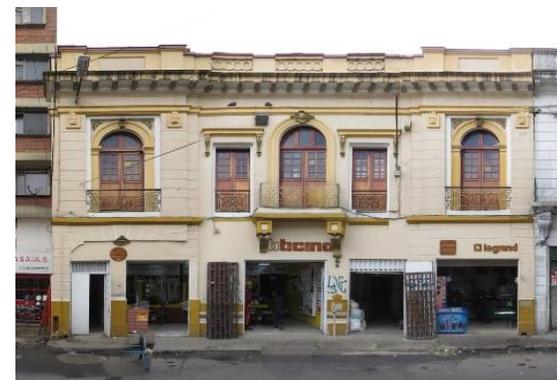
#### 9. FOTOGRAFÍA DEL INMUEBLE

Inmueble de 2 pisos paramentado en un predio medianero con forma irregular, cuyas dimensiones son: frente de 14,4 m y fondo de 40.50 m, logrando una proporción de 1 a 2.8 veces aproximadamente, con frente sobre la Calle 15. La ocupación del predio es total y se realiza a través de un volumen compuesto de dos crujías longitudinales separadas por un muro continuo; en la parte posterior fue construido un tercer piso con estructura en concreto reforzado. Su uso actual es comercial; en ellos funcionan ventas de materiales eléctricos con baños, depósitos y un pequeño café en primer piso; algunos depósitos en el segundo y el tercer piso. A ambos locales se accede desde la Calle 15. La fachada consta de 2 pisos organizados en 3 volúmenes verticales, con zócalo revocado, cornisa y ático en mampostería. Está resuelta en 2 planos: uno de paramento en los volúmenes laterales y otro central con retroceso con énfasis en la simetría; asimismo está estructurada en 5 ejes de vanos verticales: 3 en el cuerpo central y uno en cada uno de los laterales. El primer piso consta de 6 vanos de acceso, con modificaciones en sus dimensiones y elementos decorativos, alterando la correspondencia que tuvieron con los vanos del segundo piso. El piso 2 consta de 5 vanos de balcón de tribuna. Los laterales y el central con arco, arquivoltas con medallón en la clave y los intermedios con dintel, marco y vierteaguas, todos con baranda en forja de hierro. El remate se compone de un alero apoyado sobre ménsulas decorativas y un ático moldurado en mampostería de ladrillo. El sistema estructural es de muros de carga en ladrillo y adobe con pañete de cal y arena en franjas horizontales continuas dilatadas, entrepiso en madera que de acuerdo con el registro fotográfico es posible que conserve su constitución original; cubierta a un agua cuya materialidad y configuración estructural no se pudo establecer. La fachada conserva sus carpinterías en madera y vidrio en puerta ventanas, mientras que en los accesos fueron remplazadas por carpintería metálica.

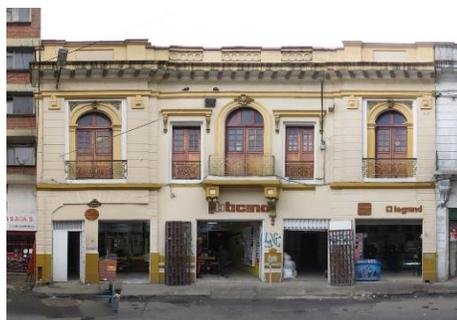
Fachada Sur

**Valor estético:** De acuerdo con lo descrito y su valoración histórica el inmueble puede leerse de forma parcial debido a las múltiples modificaciones de que ha sido objeto. Entre sus rasgos característicos se destacan la simetría, los elementos decorativos en los marcos de vanos y claves, arquivoltas, el friso moldurado soportado por ménsulas y el moldurado mismo de la fachada desarrollada en distintos planos. El inmueble es uno de los pocos que conserva elementos de la arquitectura original del sector y puede valorarse a escala urbana en relación con el inmueble colindante con el cual comparte características formales, en virtud de la conformación de un perfil urbano armónico. (Rev. Documental. Ficha de valoración individual No. 3108134 de 2000)
