FICHA DE INVENTARIO Y VALORACIÓN DE BIENES CULTURALES INMUEBLES

1. DENOMINACIÓN			
1.1. Nombre del Bien	Banco de Bogotá, Casa Principal	1.2. Otros nombres	N.A.
1.3. Pertenece a valoración colectiva	No	1.4. Nombre	N.A.

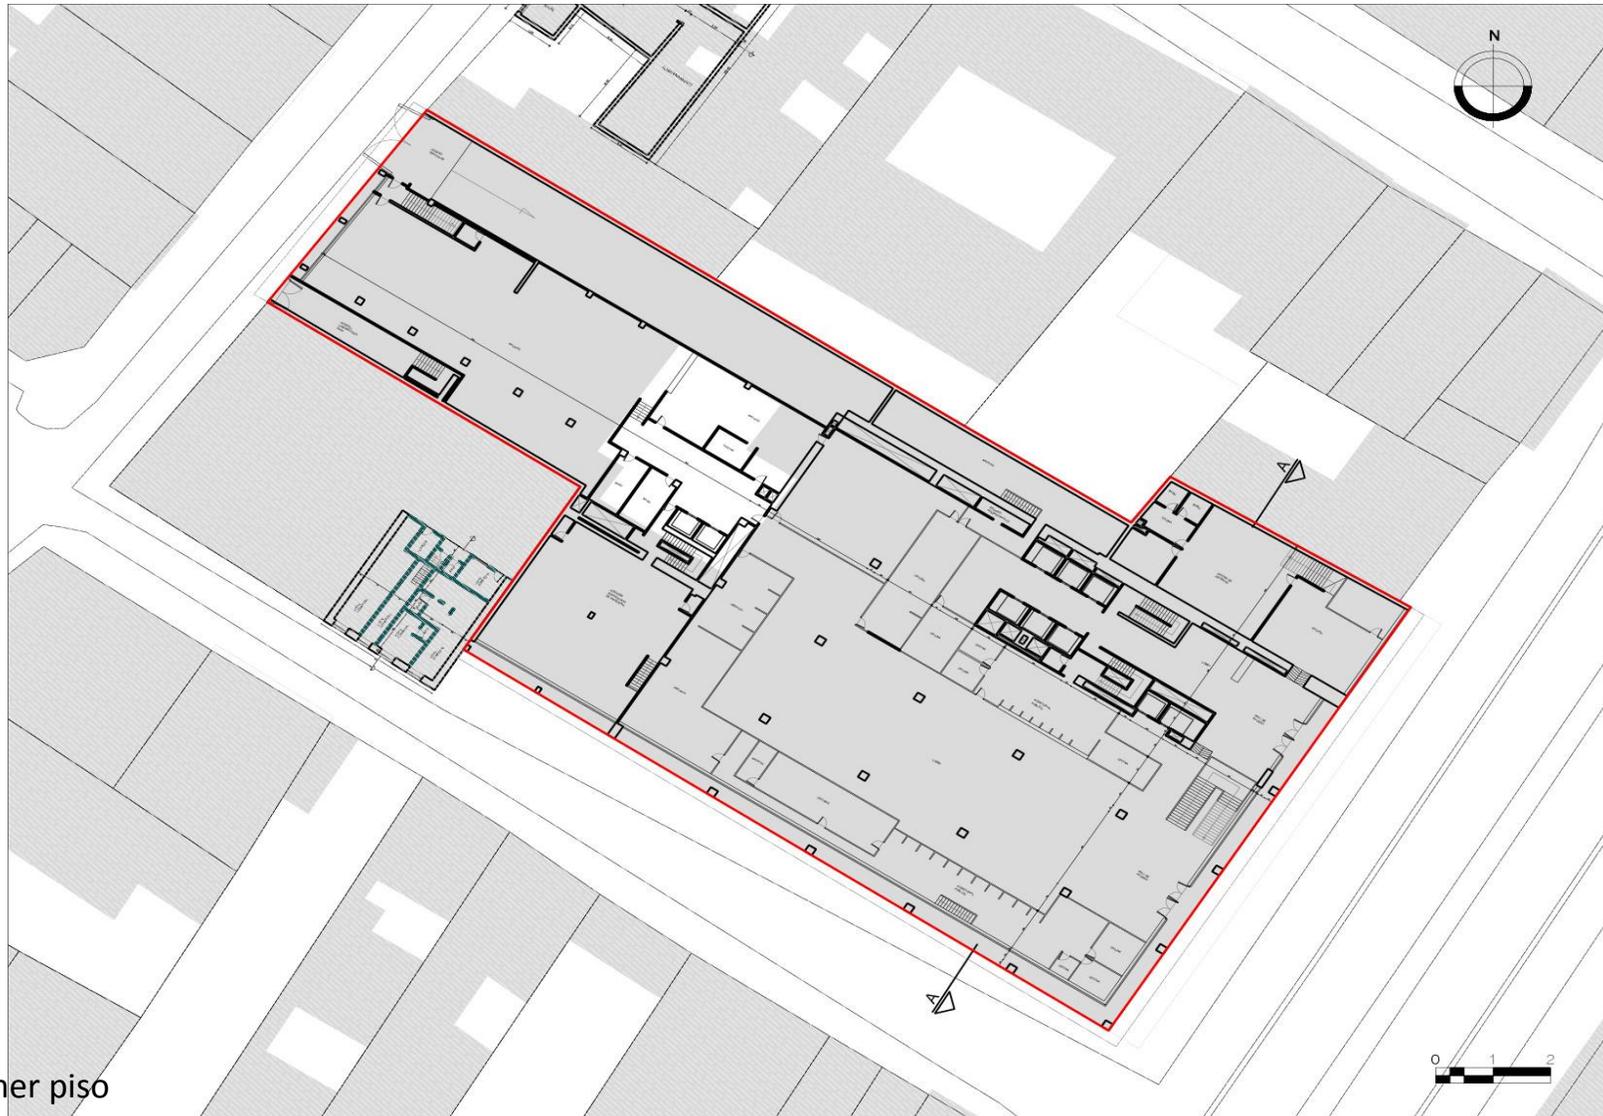
Planta primer piso

Inmueble de 22 pisos y 2 sótanos paramentado en un predio esquintero de forma irregular cuyas dimensiones son: frente de 52.19 m y fondo de 106.6 m logrando una proporción de 1 a 2 veces aproximadamente, con frentes sobre las Carreras 10 y 12, y Calle 14. La ocupación del predio se realiza a través de torre plataforma con un piso de transición. El primer piso tiene un acceso principal por la Carrera 10, presenta un retroceso con respecto al paramento, tiene doble altura y en la fachada se destacan las columnas estructurales con recubrimiento en piedra y cerramiento en vidrio con perfiles metálicos. La plataforma de tres pisos cuenta con fachadas por el costado sur y oriental, estructuradas en una retícula de vanos de ventana acristalada con perfilera metálica y cortasoles prefabricados de concreto, enfatizando la verticalidad. El piso de transición, con terraza y jardineras hacia la avenida, presenta un cerramiento en vidrio similar al del primer piso y deja a la vista las columnas del edificio. La torre tiene como componente principal las fachadas oriental, sur y occidental, con una retícula de vanos de ventana acristalada con perfilera metálica y cortasoles de concreto enfatizando la verticalidad; por el costado norte la fachada está compuesta de pantallas de concreto que conforman 2 bandas verticales separadas por una franja de vanos de ventanas en vidrio con perfilera metálica. El remate de la torre corresponde al penthouse y está marcado por un reemplazo de la cristalería de vanos por persianas metálicas. Desde la Carrera 10 se accede a una planta libre que contiene la recepción, vestíbulos, núcleos de ascensores, escaleras, oficinas, baños y dependencias del banco. Igualmente cuenta con accesos por la carrera 12 a un volumen de 4 pisos en el que se dispusieron las zonas de seguridad, con características similares a las de la plataforma por la Carrera 10. El sistema estructural es de pórticos de acero y los materiales del cerramiento son vidrio con perfiles en aluminio, y enchapes de mármol en elementos estructurales.
