FICHA DE INVENTARIO Y VALORACIÓN DE BIENES CULTURALES INMUEBLES

USO EXCLUSIVO DEL MINISTERIO DE CULTURA		INMUEBLE No	MZ	021
Código Nacional		Hoja 1	PR	006

1.1. Nombre del Bien	CL 15 10 85	1.2. Otros nombres	N.A.
1.3. Pertenece a valoración colectiva	No	1.4. Nombre	N.A.

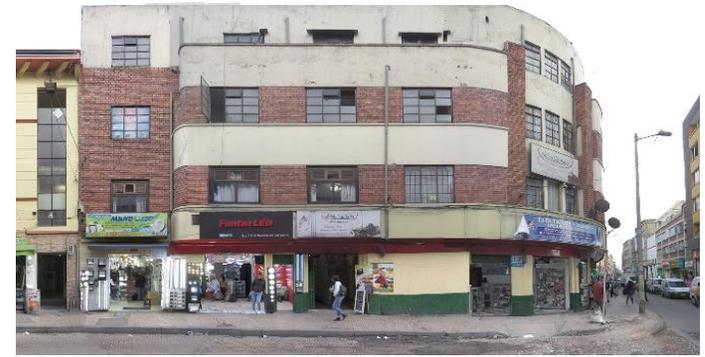
9. FOTOGRAFÍA DEL INMUEBLE

Inmueble de 4 pisos paramentado en un predio esquinero con forma rectangular y esquina redondeada cuyas dimensiones son: frente de 17.6 m y fondo de 15.4 m logrando una proporción de 1 a 0.9 veces aproximadamente, con frentes sobre la Calle 15 y la Carrera 12. La ocupación del predio se realiza a través de un bloque compacto paramentado por ambos costados. Su uso actual es de comercio de escala local en los dos primeros pisos (venta de insumos eléctricos y un restaurante) y servicios en los dos últimos pisos. Aunque cada uno de los locales en los que está subdividido el primer piso cuenta con un acceso desde la calle, existe uno principal desde la Calle 15 que conduce mediante un pasillo a un espacio central que contiene las escaleras. El primer piso cuenta con 6 locales comerciales con bodega y baño distribuidos en torno al espacio central, al igual que los espacios de los pisos superiores. Las fachadas se articulan por un chafalán redondeado de la esquina y conforman una unidad continua que consta de un cuerpo horizontal con un basamento, consistente en una franja paramentada de vanos de acceso. El cuerpo superior cuya fachada tiene énfasis en simetría, está estructurado por un eje de vanos verticales en el chafalán, flanqueado por dos prismas verticales de ladrillo, de los cuales se desprenden franjas de ladrillo a la vista con vanos cuadrados de ventanas vidriadas y perfilería metálica intercalados con otras planas de antepecho con revoque y pintura, todo ello superpuesto al plano de paramento. Dichas franjas conforman balcones con extremos redondeados en el último piso. El sistema estructural es de muros de carga en mampostería de ladrillo con entrepisos en placa maciza de concreto reforzado y cubiertas a dos aguas cuya materialidad y configuración no se pudo determinar. Al interior cuenta con escaleras en concreto con pasamanos en mampostería con revoque y pintura, y ventanas vidriadas con perfilería metálica.

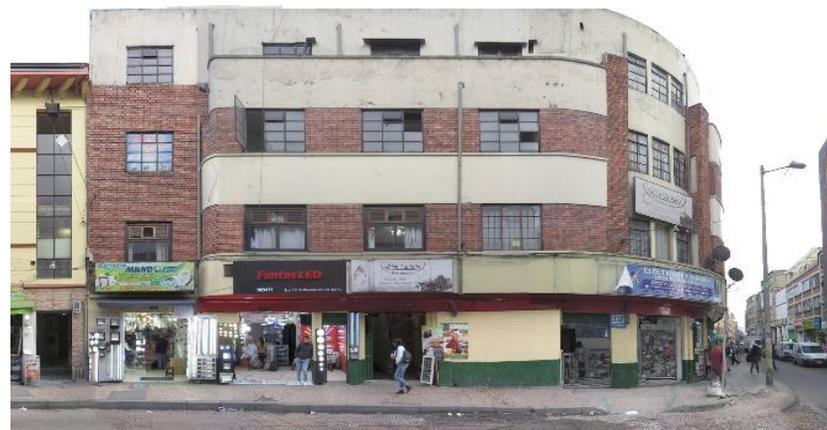
Fachada Norte

Valor estético: De acuerdo con lo descrito y su valoración histórica el inmueble puede leerse de forma integral a pesar de sus modificaciones; es representativo de la arquitectura período de Transición a comienzos del siglo XX y de la consolidación urbana de la época. En él se observa una marcada influencia del Art déco, reflejada en su estilo aerodinámico con formas curvas, bandas horizontales de antepecho y elementos náuticos, como barandas en los balcones y ventanas vidriadas. Los remates rectos propios de esta arquitectura, ocultan la cubierta a dos aguas que contrasta con el lenguaje moderno de la edificación.
