**FICHA DE INVENTARIO Y VALORACIÓN DE BIENES CULTURALES INMUEBLES**

<b>1. DENOMINACIÓN</b>				
1.1. Nombre del Bien	Edificio Camacho Matiz	1.2. Otros nombres	N.A.	
1.3. Pertenece a valoración colectiva	No	1.4. Nombre	N.A.	
<b>2. CLASIFICACIÓN TIPOLOGICA</b>

<b>12. ORIGEN</b>			
12.1. Fecha	1939	12.2. Siglo	XX
12.3. Momento histórico	Comienzos	12.4. Periodo histórico	Transición
12.5. Diseñador (es)	Herbert Rauprich	12.6. Constructor (es)	Fred T. Ley.
12.7. Fundador (es)	No documentado	12.8. Filiación	No documentado
12.9. Influencia	Art Decó	12.10. Uso original	Residencial

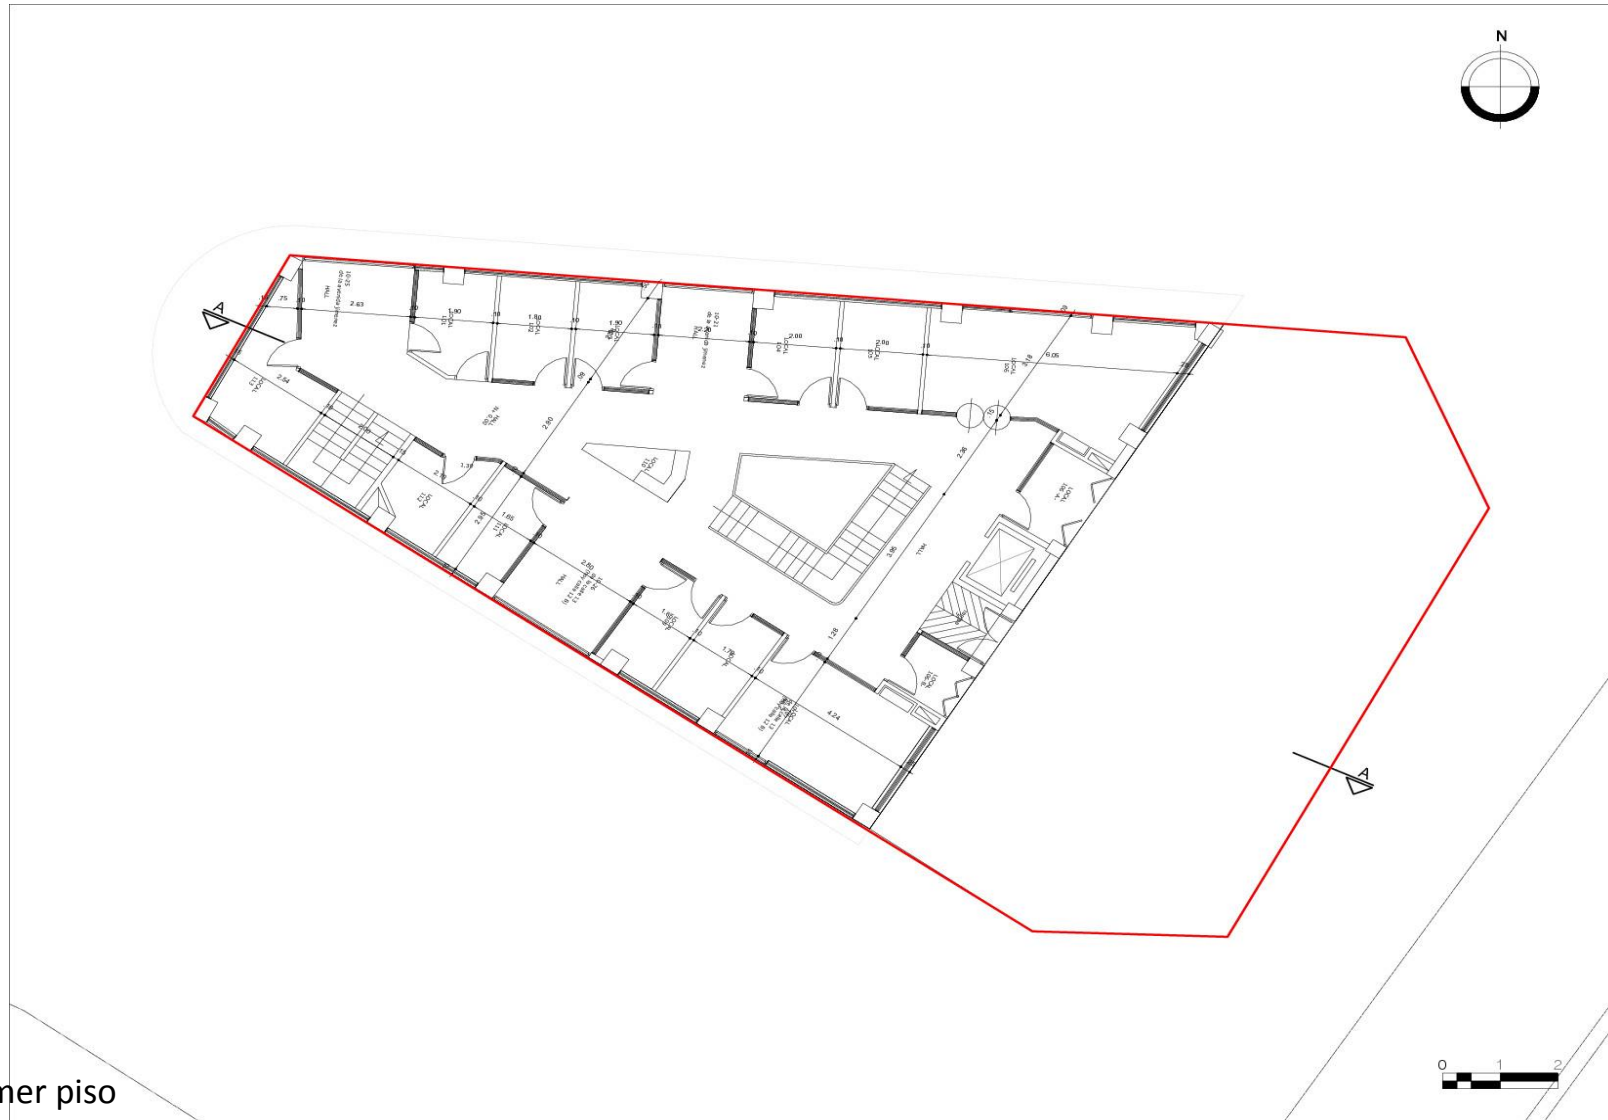
Planta primer piso

**14. DESCRIPCIÓN**  
 Inmueble de 8 pisos paramentado en un predio esquinero con forma triangular y esquina redondeada cuyas dimensiones son: frente de 4.9 m y fondo de 19.7 m logrando una proporción de 1 a 4 veces aproximadamente, con frentes sobre la Av. Jiménez, la Calle 12 B y la Carrera 10. La ocupación del predio es total y se realiza a través de una tipología de torre con accesos por la Jiménez y la Calle 12 B. La fachada consta de un basamento y un cuerpo alto; está resuelta en 2 planos con énfasis en la repetición. El basamento corresponde al primer piso y mezanine, presenta un retroceso con respecto al cuerpo alto; tiene revestimiento en mármol negro y está estructurado en una secuencia de vanos de acceso a locales y ventanas en el mezanine. El cuerpo alto cuya fachada tiene énfasis en la repetición estructurada en ejes de vanos, presenta franjas verticales vidriadas interrumpidas por las bandas de antepecho en concreto que rematan con balcones redondeados en la esquina, conformando una figura polilobulada en planta. El remate de la edificación lo conforma una estructura con cerramiento vidriado que se añadió al último piso. En el primer piso hay un pasaje que permite el tránsito de una calle a la otra; hacia el costado oriental se ubica el ascensor y en el centro las escaleras, con un vacío central alrededor del cuales se distribuyen los locales comerciales. El sistema estructural es de pórticos, entresijos y cubierta plana en concreto. Los materiales de revestimiento de muros son piedra caliza bogotana y pañete, y acabado de pañete y pintura al interior; puertas y ventanas en vidrio transparente con carpintería metálica. En fachada resaltan antepechos de ventanas con bajorrelieves decorativos en piedra.

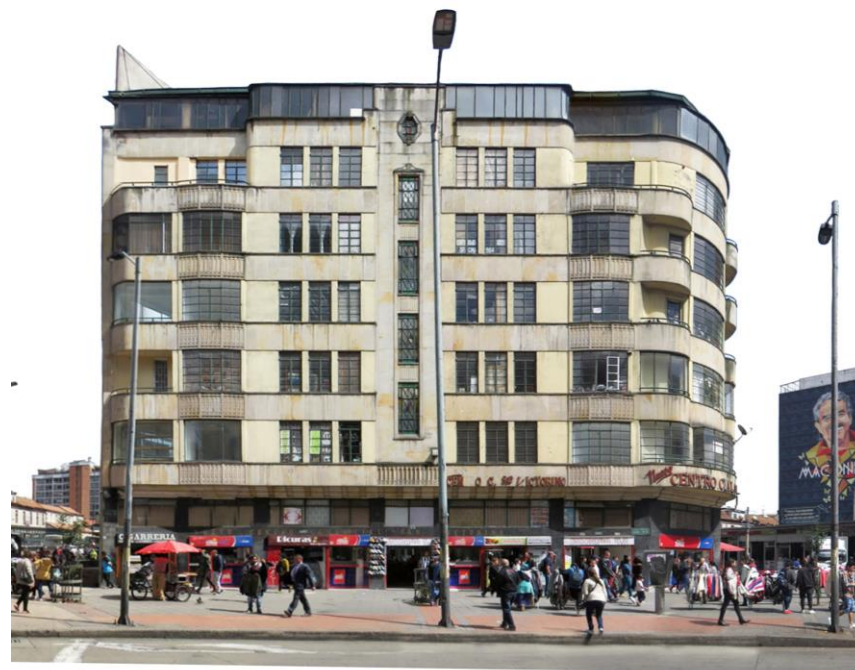
Fachada Norte

**Valor estético:** De acuerdo con lo descrito y su valoración histórica el inmueble puede leerse de forma parcial debido a sus múltiples modificaciones; es un edificio representativo del período de Transición a comienzos del siglo XX y de la consolidación urbana de la época. Aunque su configuración tipológica fue modificada sustancialmente, conserva su fachada original con influencia del Art déco, reflejada en su estilo aerodinámico, con formas curvas, bandas horizontales de antepecho y elementos náuticos, como barandas en los balcones. Además sobresalen las franjas decorativas de piedra con figuras geométricas repetitivas en bajorrelieve sobre los antepechos.
